浸水深と建物被害の関係 について

(1) 今回の津波被害における浸水深と建物被害の状況

(東日本大震災による被災現況調査結果 H23.8.4 より)

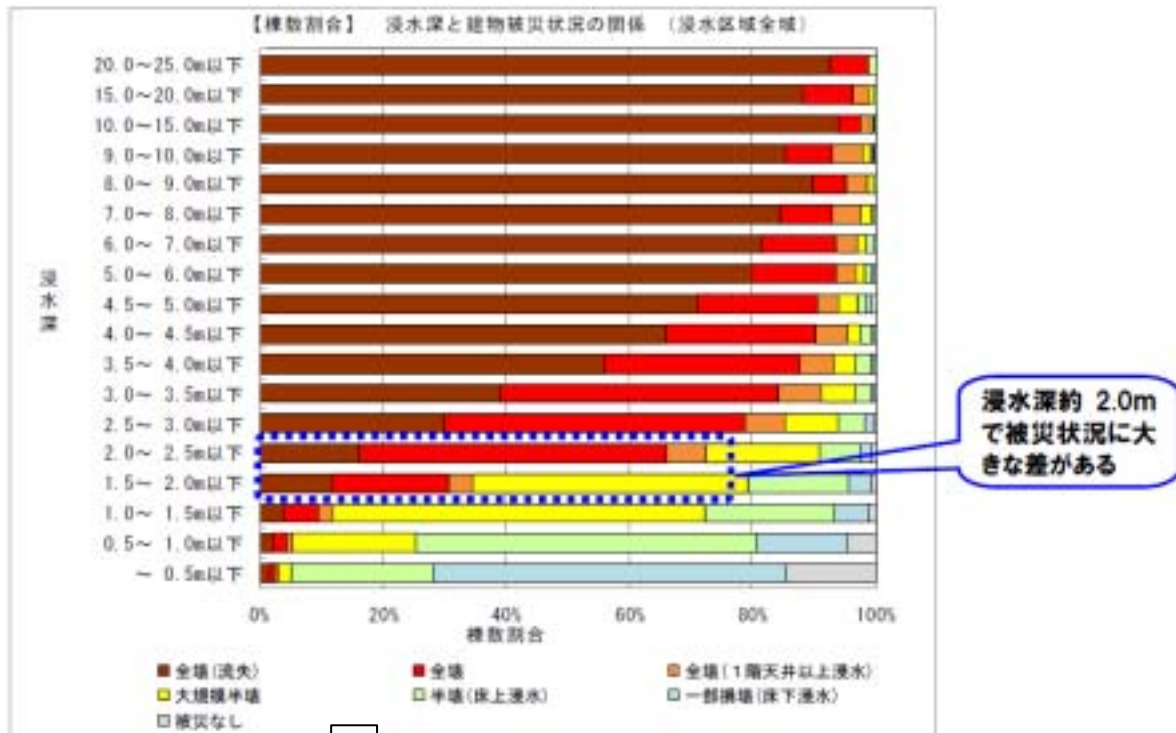
被災地域全体の浸水深と建物被害の関係

浸水深 2 m 前後で被災状況に大きな差があり、浸水深 2 m 以下の場合には建物が全壊となる割合は大幅に低下する。

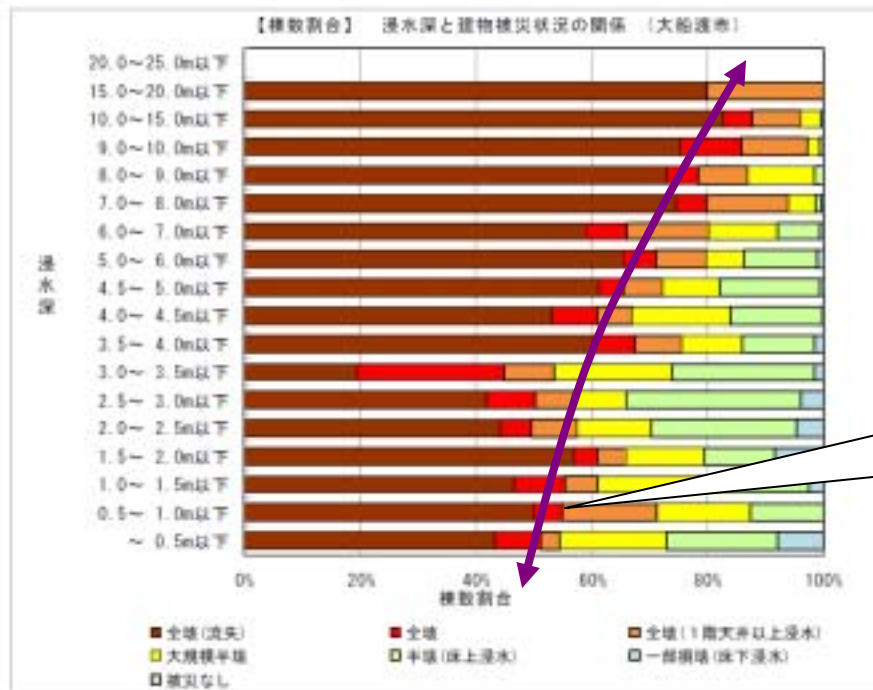
大船渡市内での浸水深と建物被害の関係

被災地域全体では浸水深 2 m 以下で全壊率が減少するが、大船渡市では一定の値を境にした急激な全壊割合の低下は見られず、0.5m以下の浸水深でも 5 割を超える建物が全壊している。

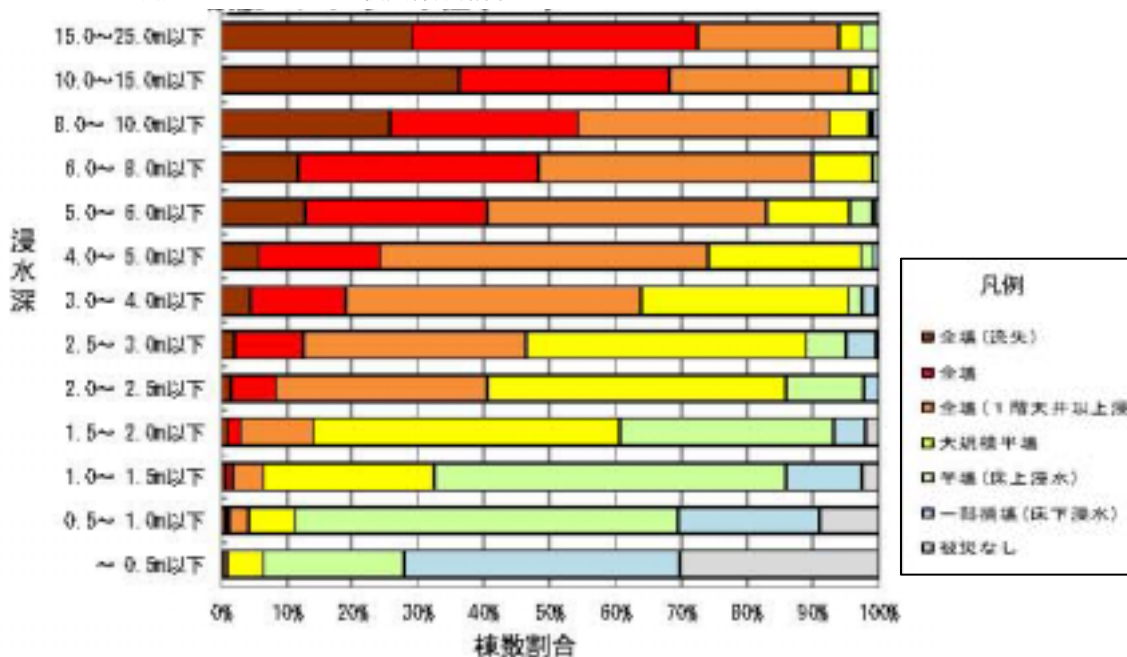
鉄筋コンクリート造の被災棟数割合

浸水深と建物被災状況の関係を建物構造別にみると、鉄筋コンクリート造、鉄骨造は浸水深 2 m 以下で全壊割合が 20% 以下となり、浸水深 1 m 以下であれば数パーセントまで低下する。

また、鉄筋コンクリート造、鉄骨造の場合、2 m 以下の浸水深であれば、建物の再使用が困難な損壊が生じる割合は低くなる。
