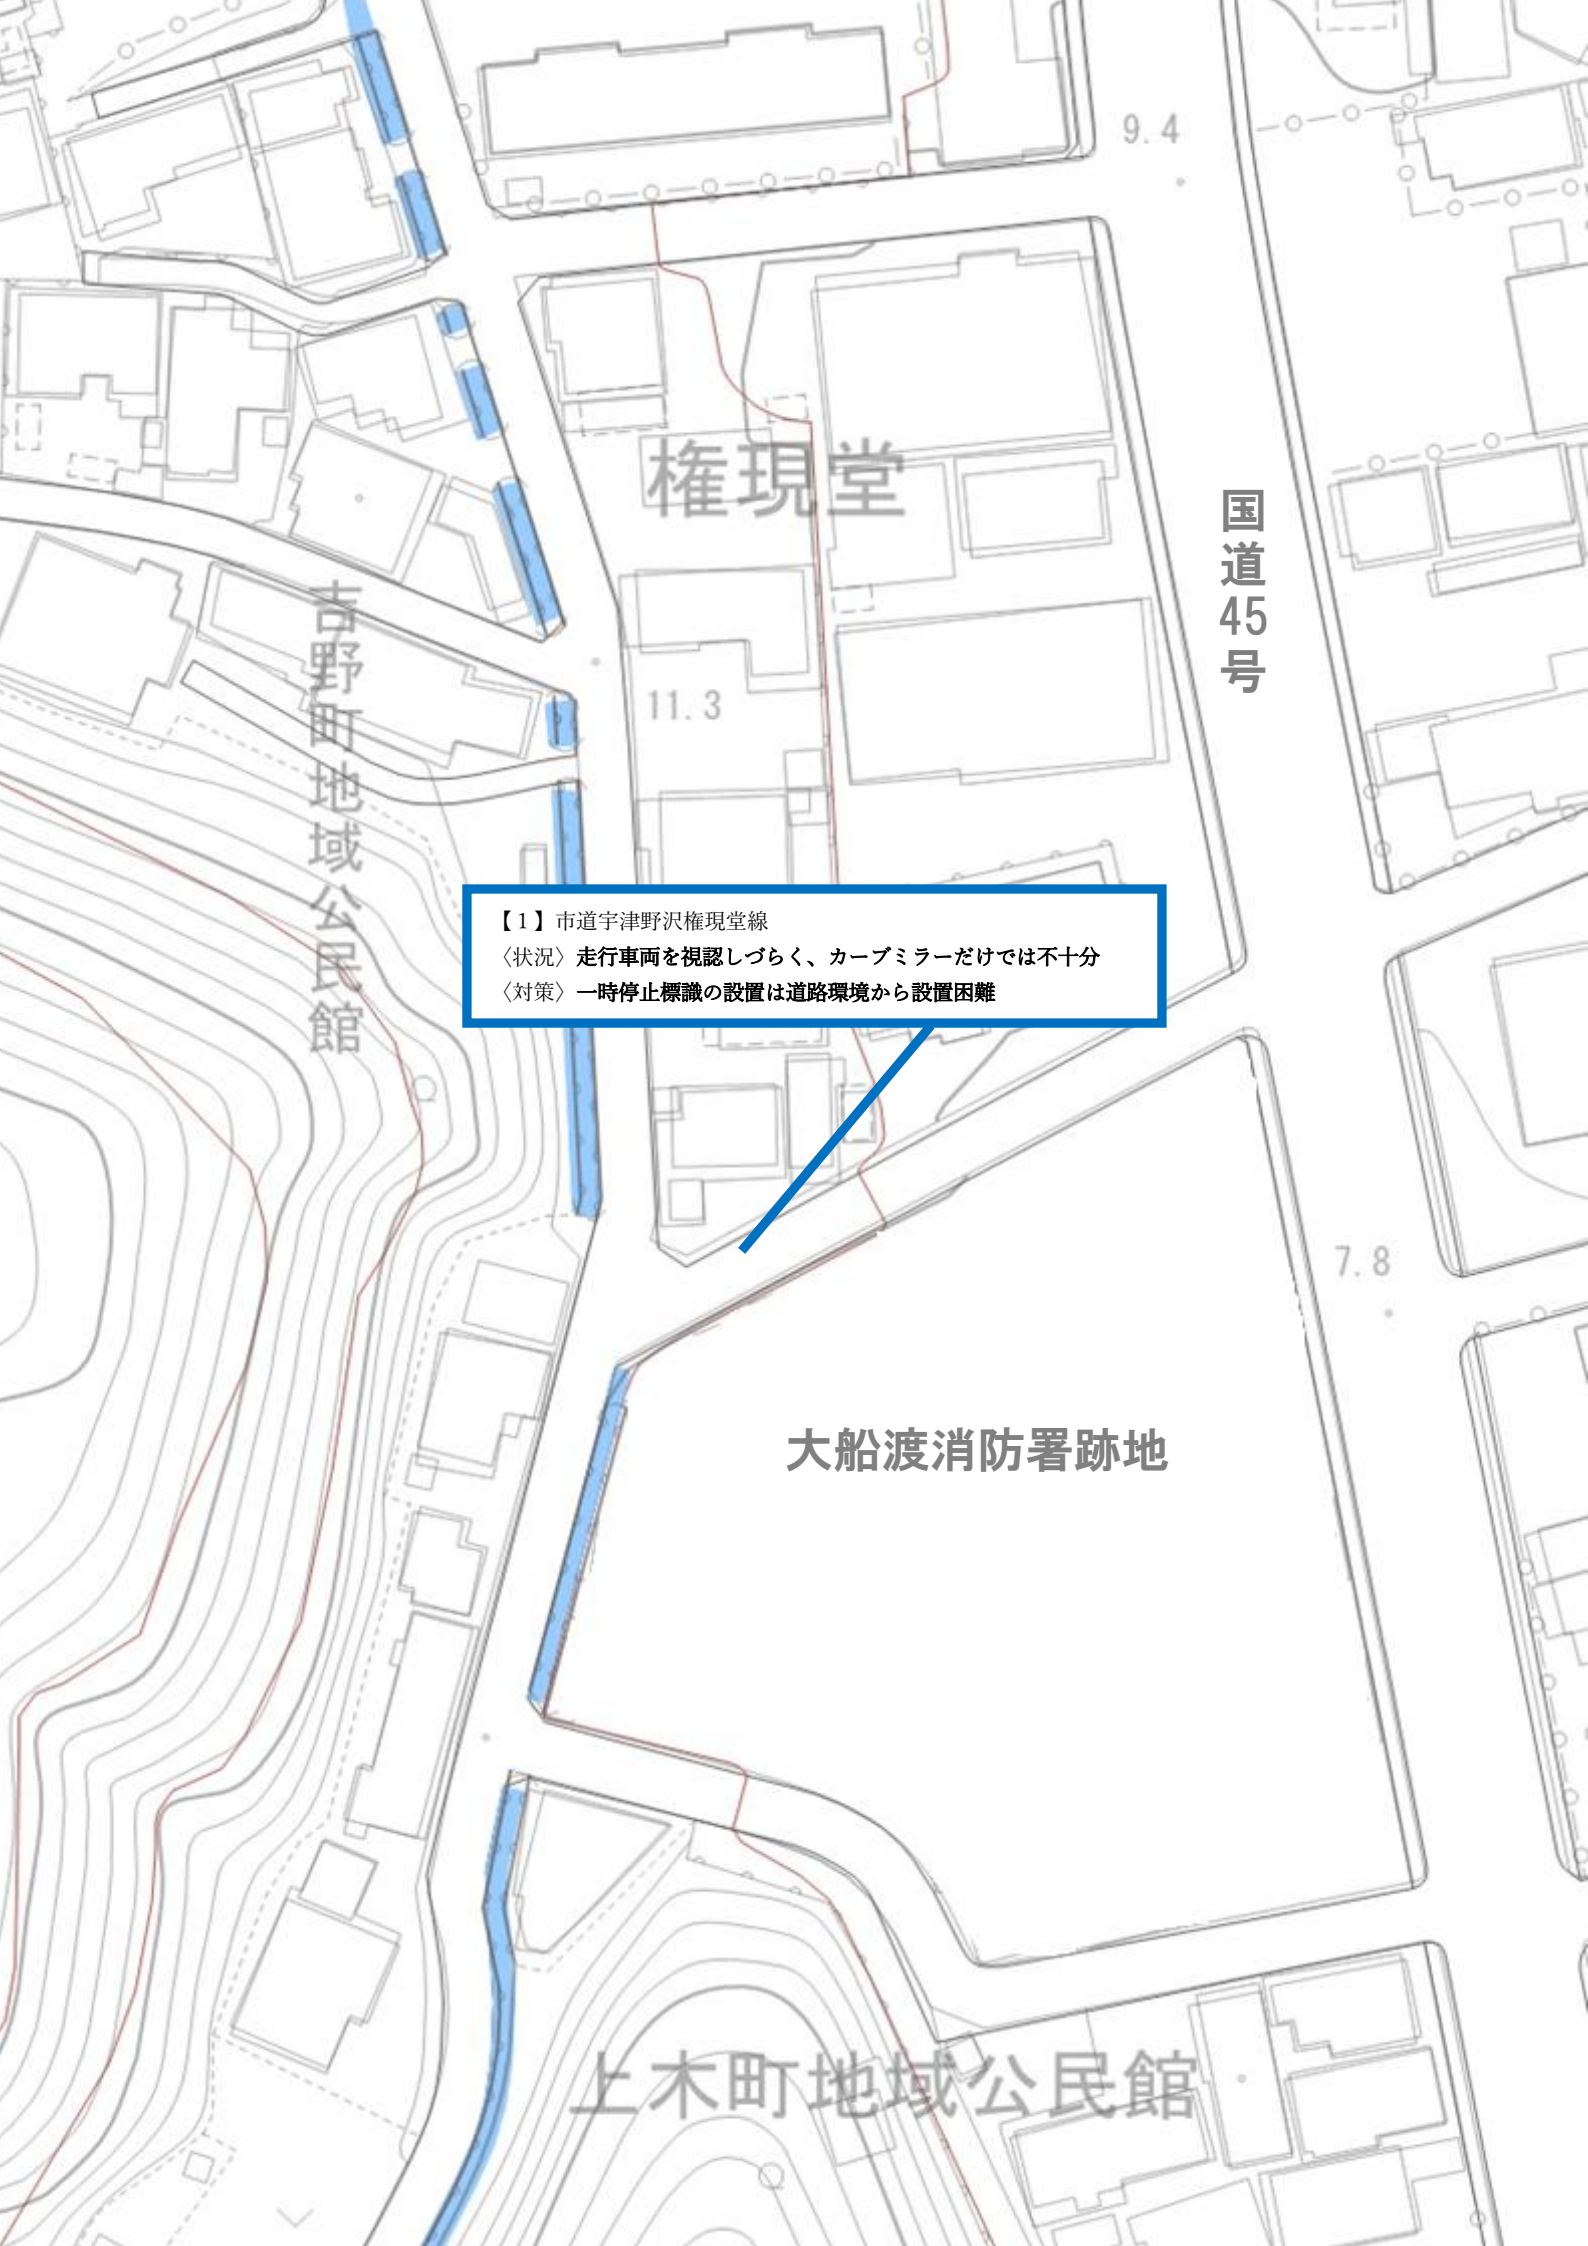
【1】市道宇津野沢権現堂線

〈状況〉走行車両を視認しづらく、カーブミラーだけでは不十分

〈対策〉一時停止標識の設置は道路環境から設置困難

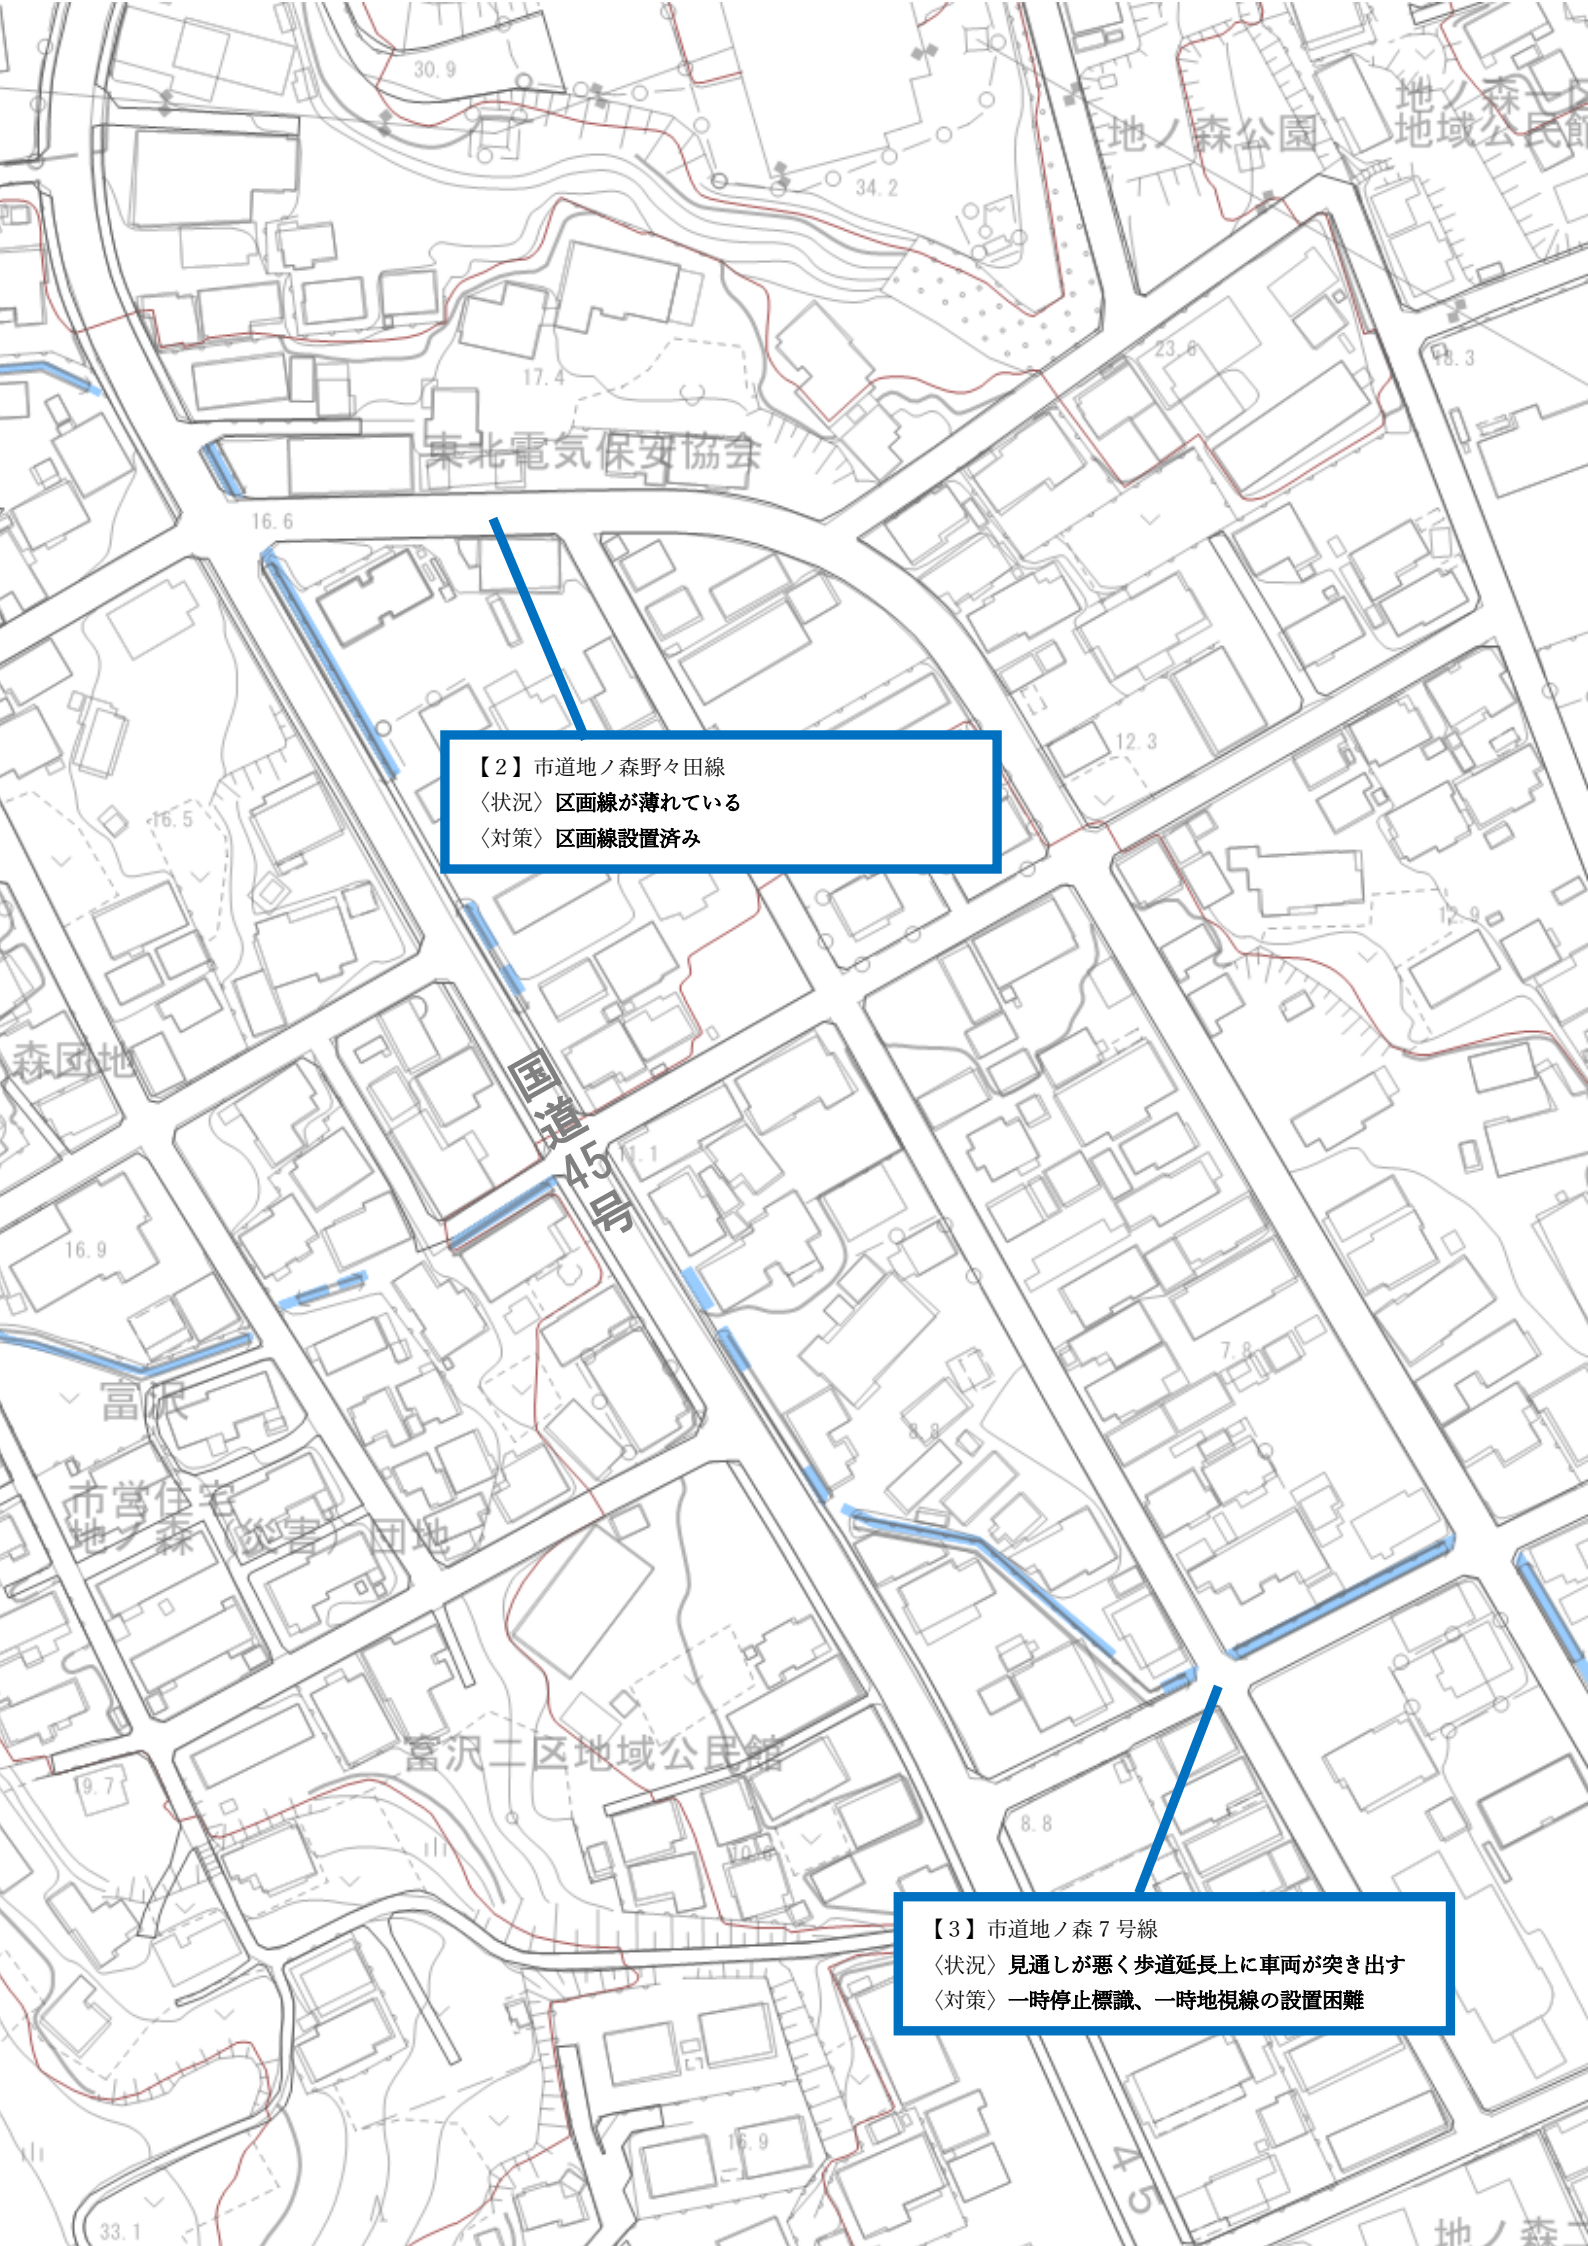
【2】市道地ノ森野々田線  
〈状況〉区画線が薄れている  
〈対策〉区画線設置済み

【3】市道地ノ森7号線  
〈状況〉見通しが悪く歩道延長上に車両が突き出す  
〈対策〉一時停止標識、一時地視線の設置困難

〈状況〉歩道橋老朽化により危険

〈状況〉児童の往来が多い

〈状況〉ガードレールのネジ欠損

〈状況〉道路に面している民家の擁壁が破損しており危険

〈対策〉歩道橋の修繕実施済み

〈対策〉横断歩道の設置困難

〈対策〉設置済み

〈対策〉対象外案件（住宅管理課へ情報提供済み）

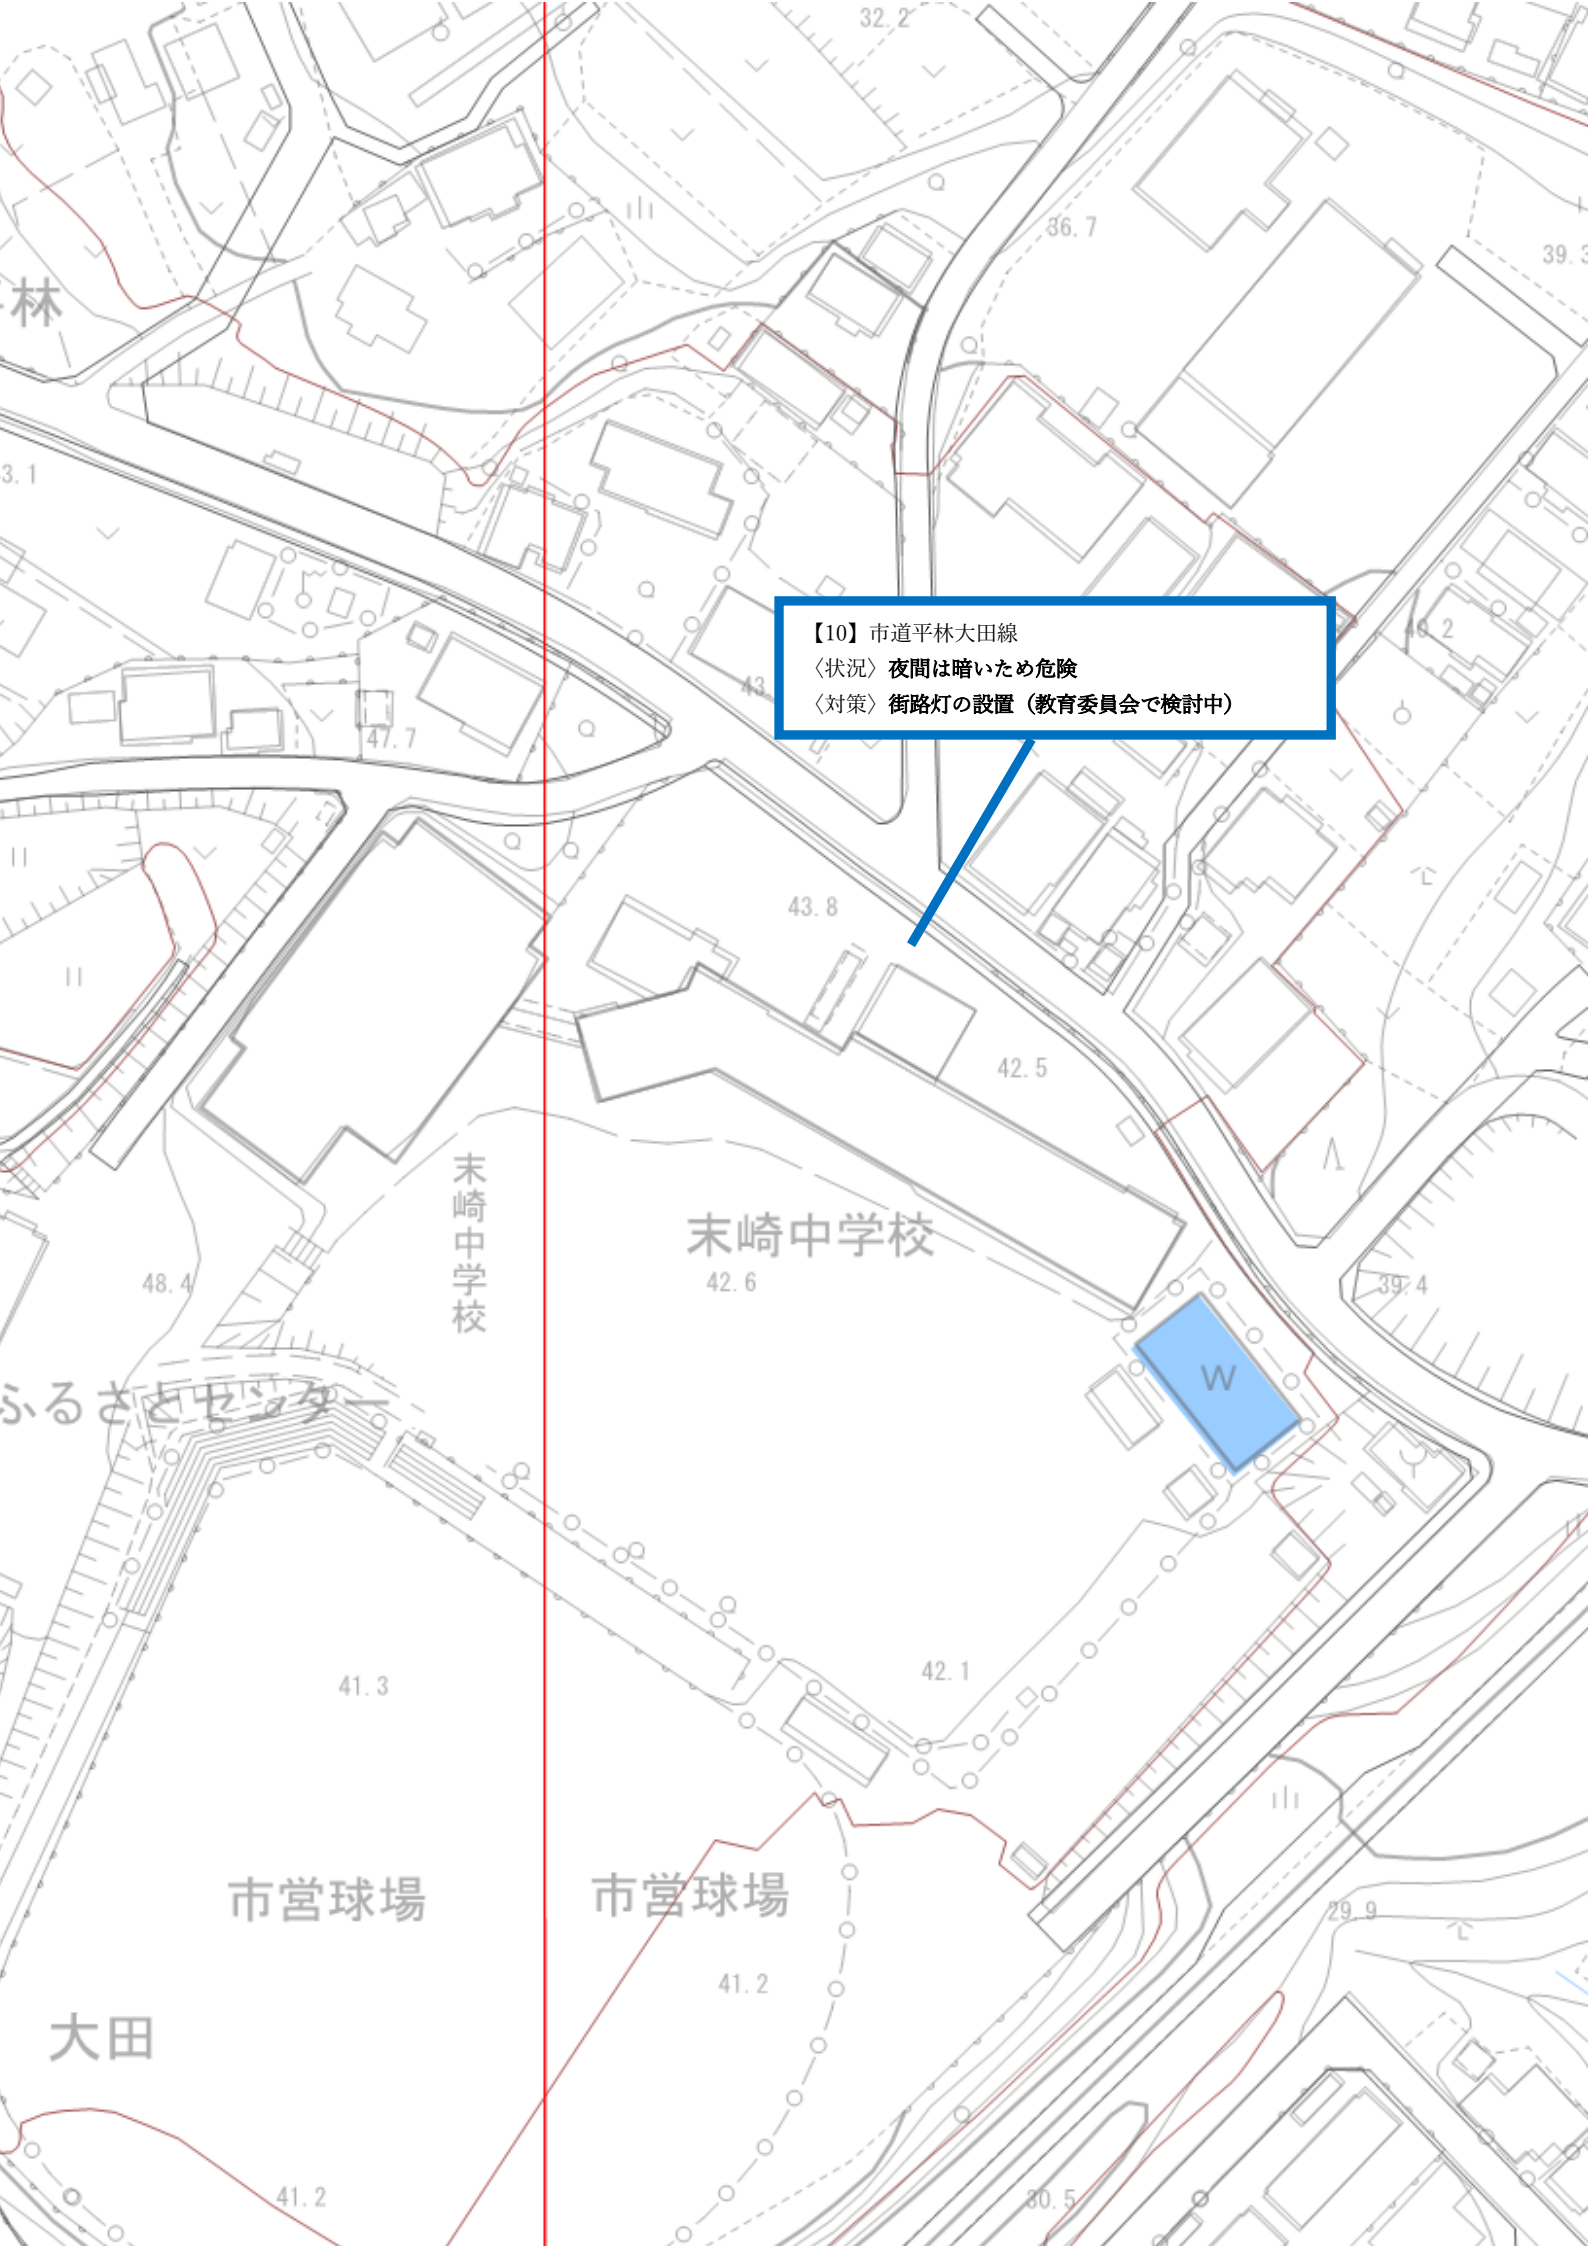
【10】市道平林大田線

〈状況〉夜間は暗いため危険

〈対策〉街路灯の設置（教育委員会で検討中）

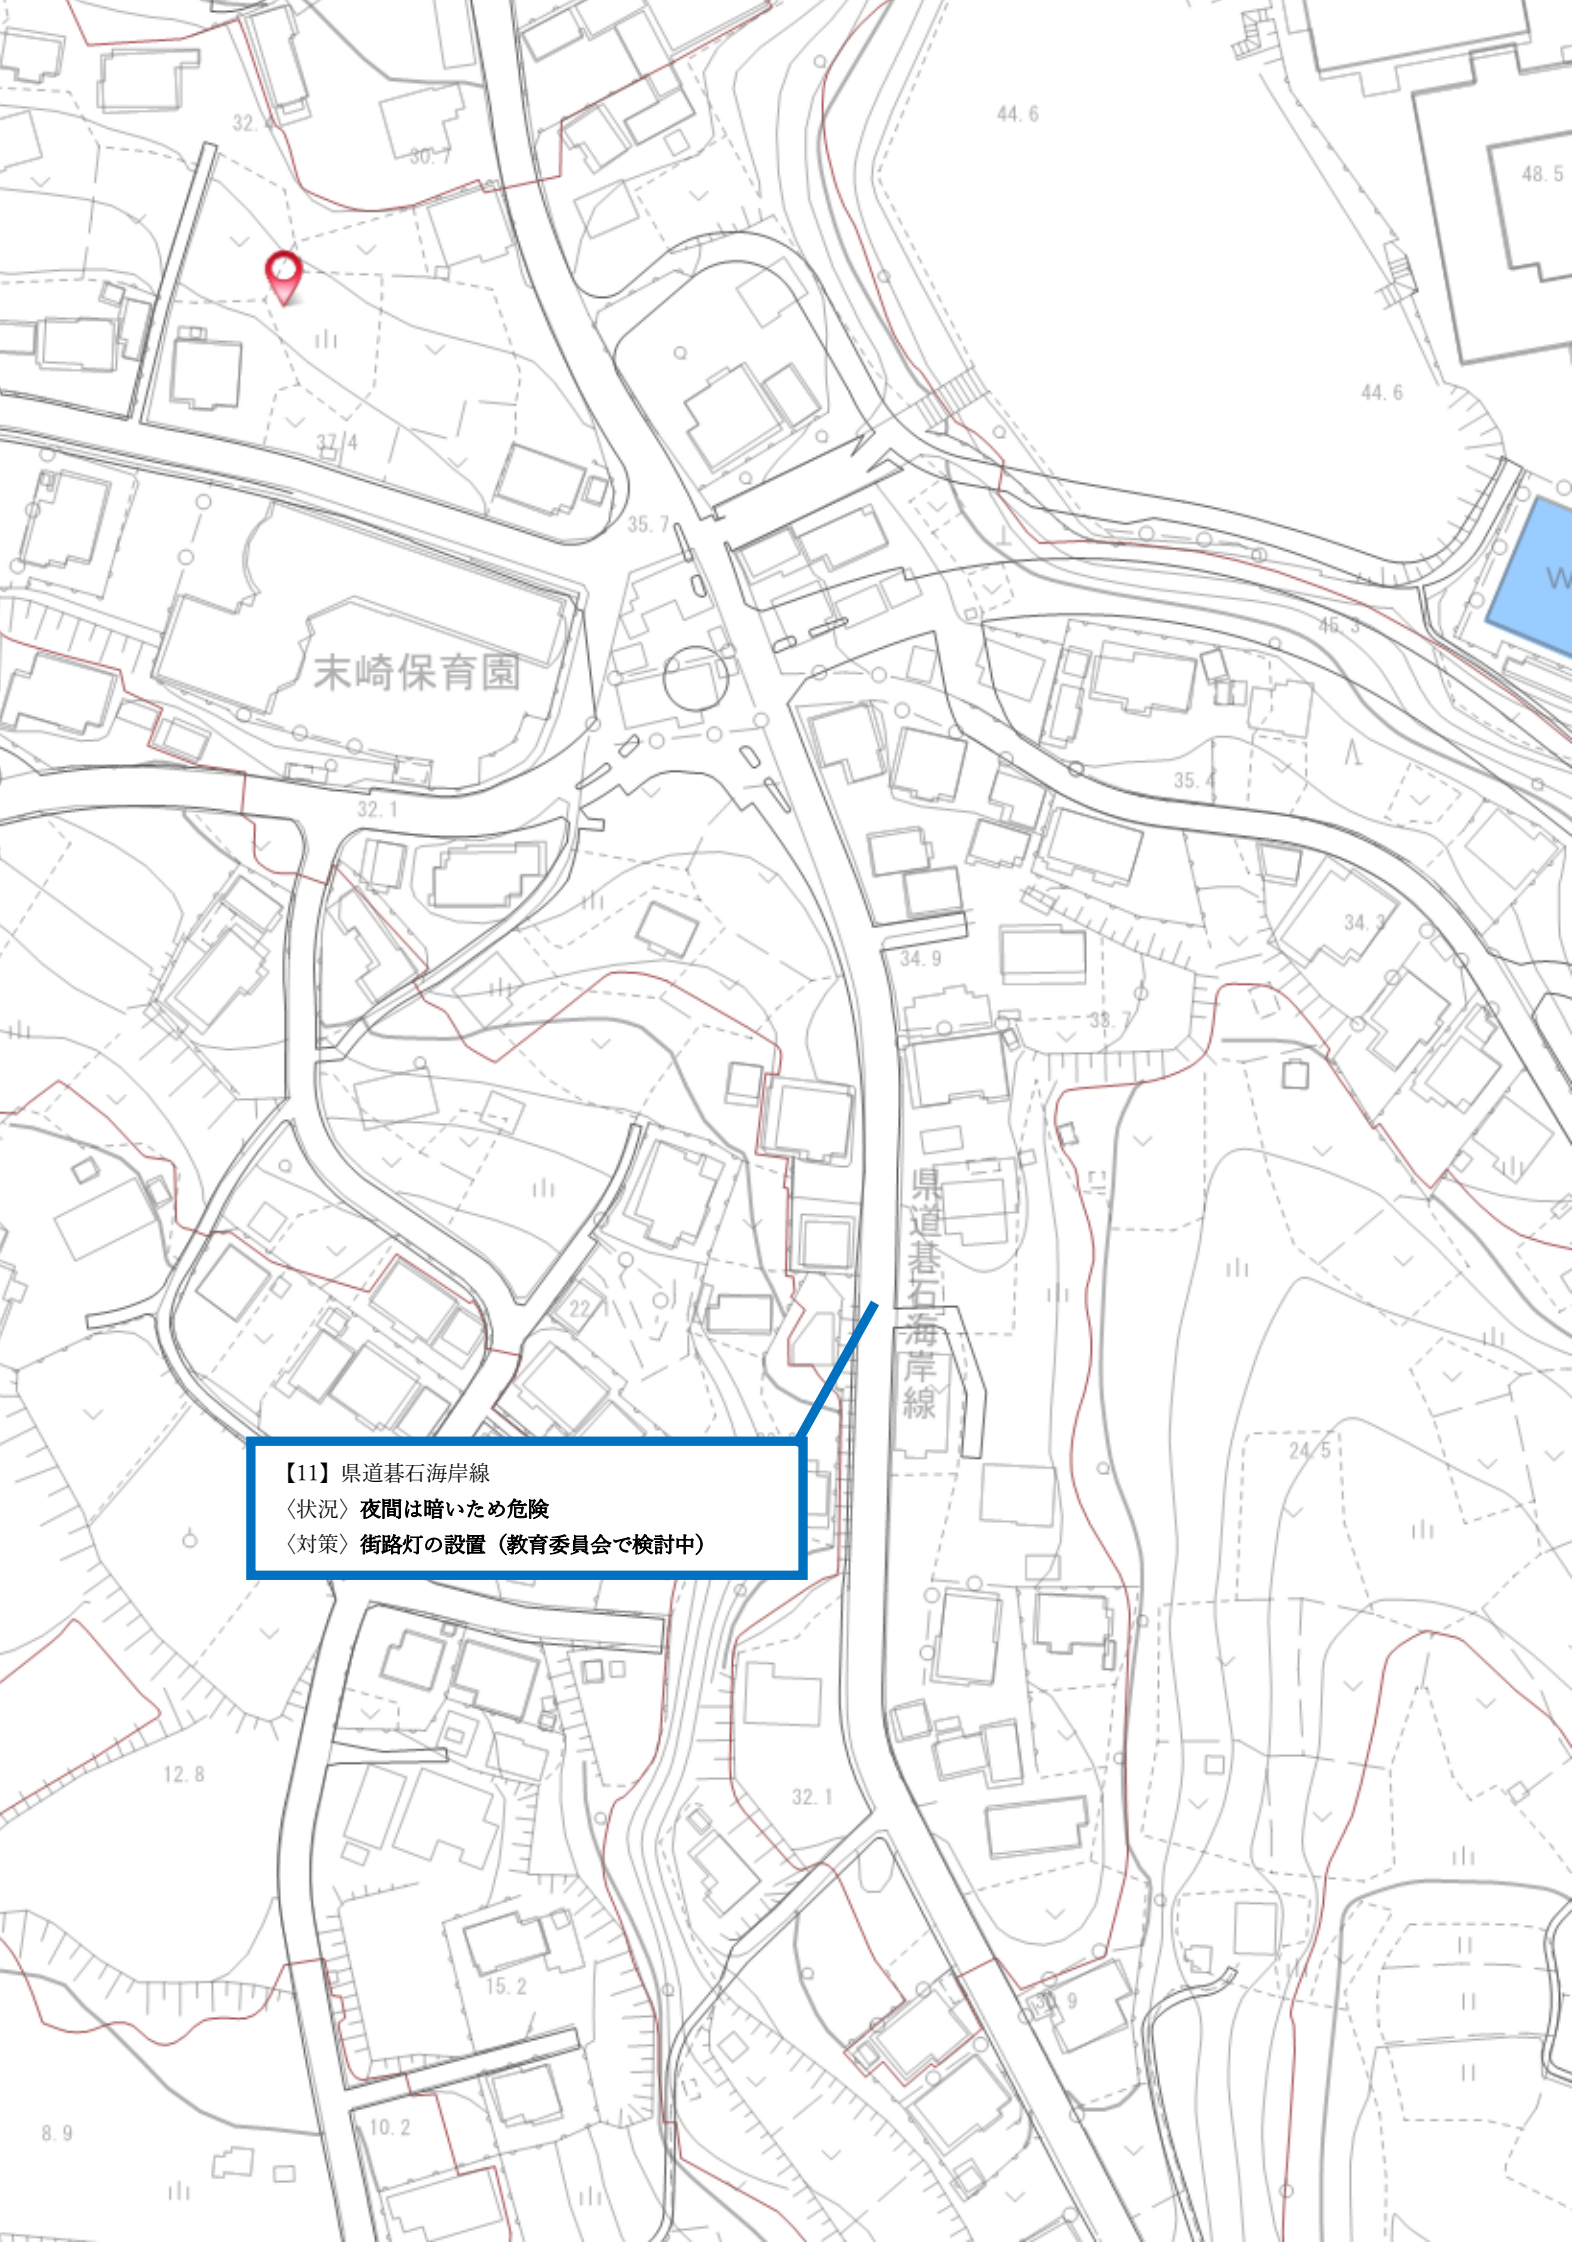
【11】県道碁石海岸線

〈状況〉夜間は暗いため危険

〈対策〉街路灯の設置（教育委員会で検討中）

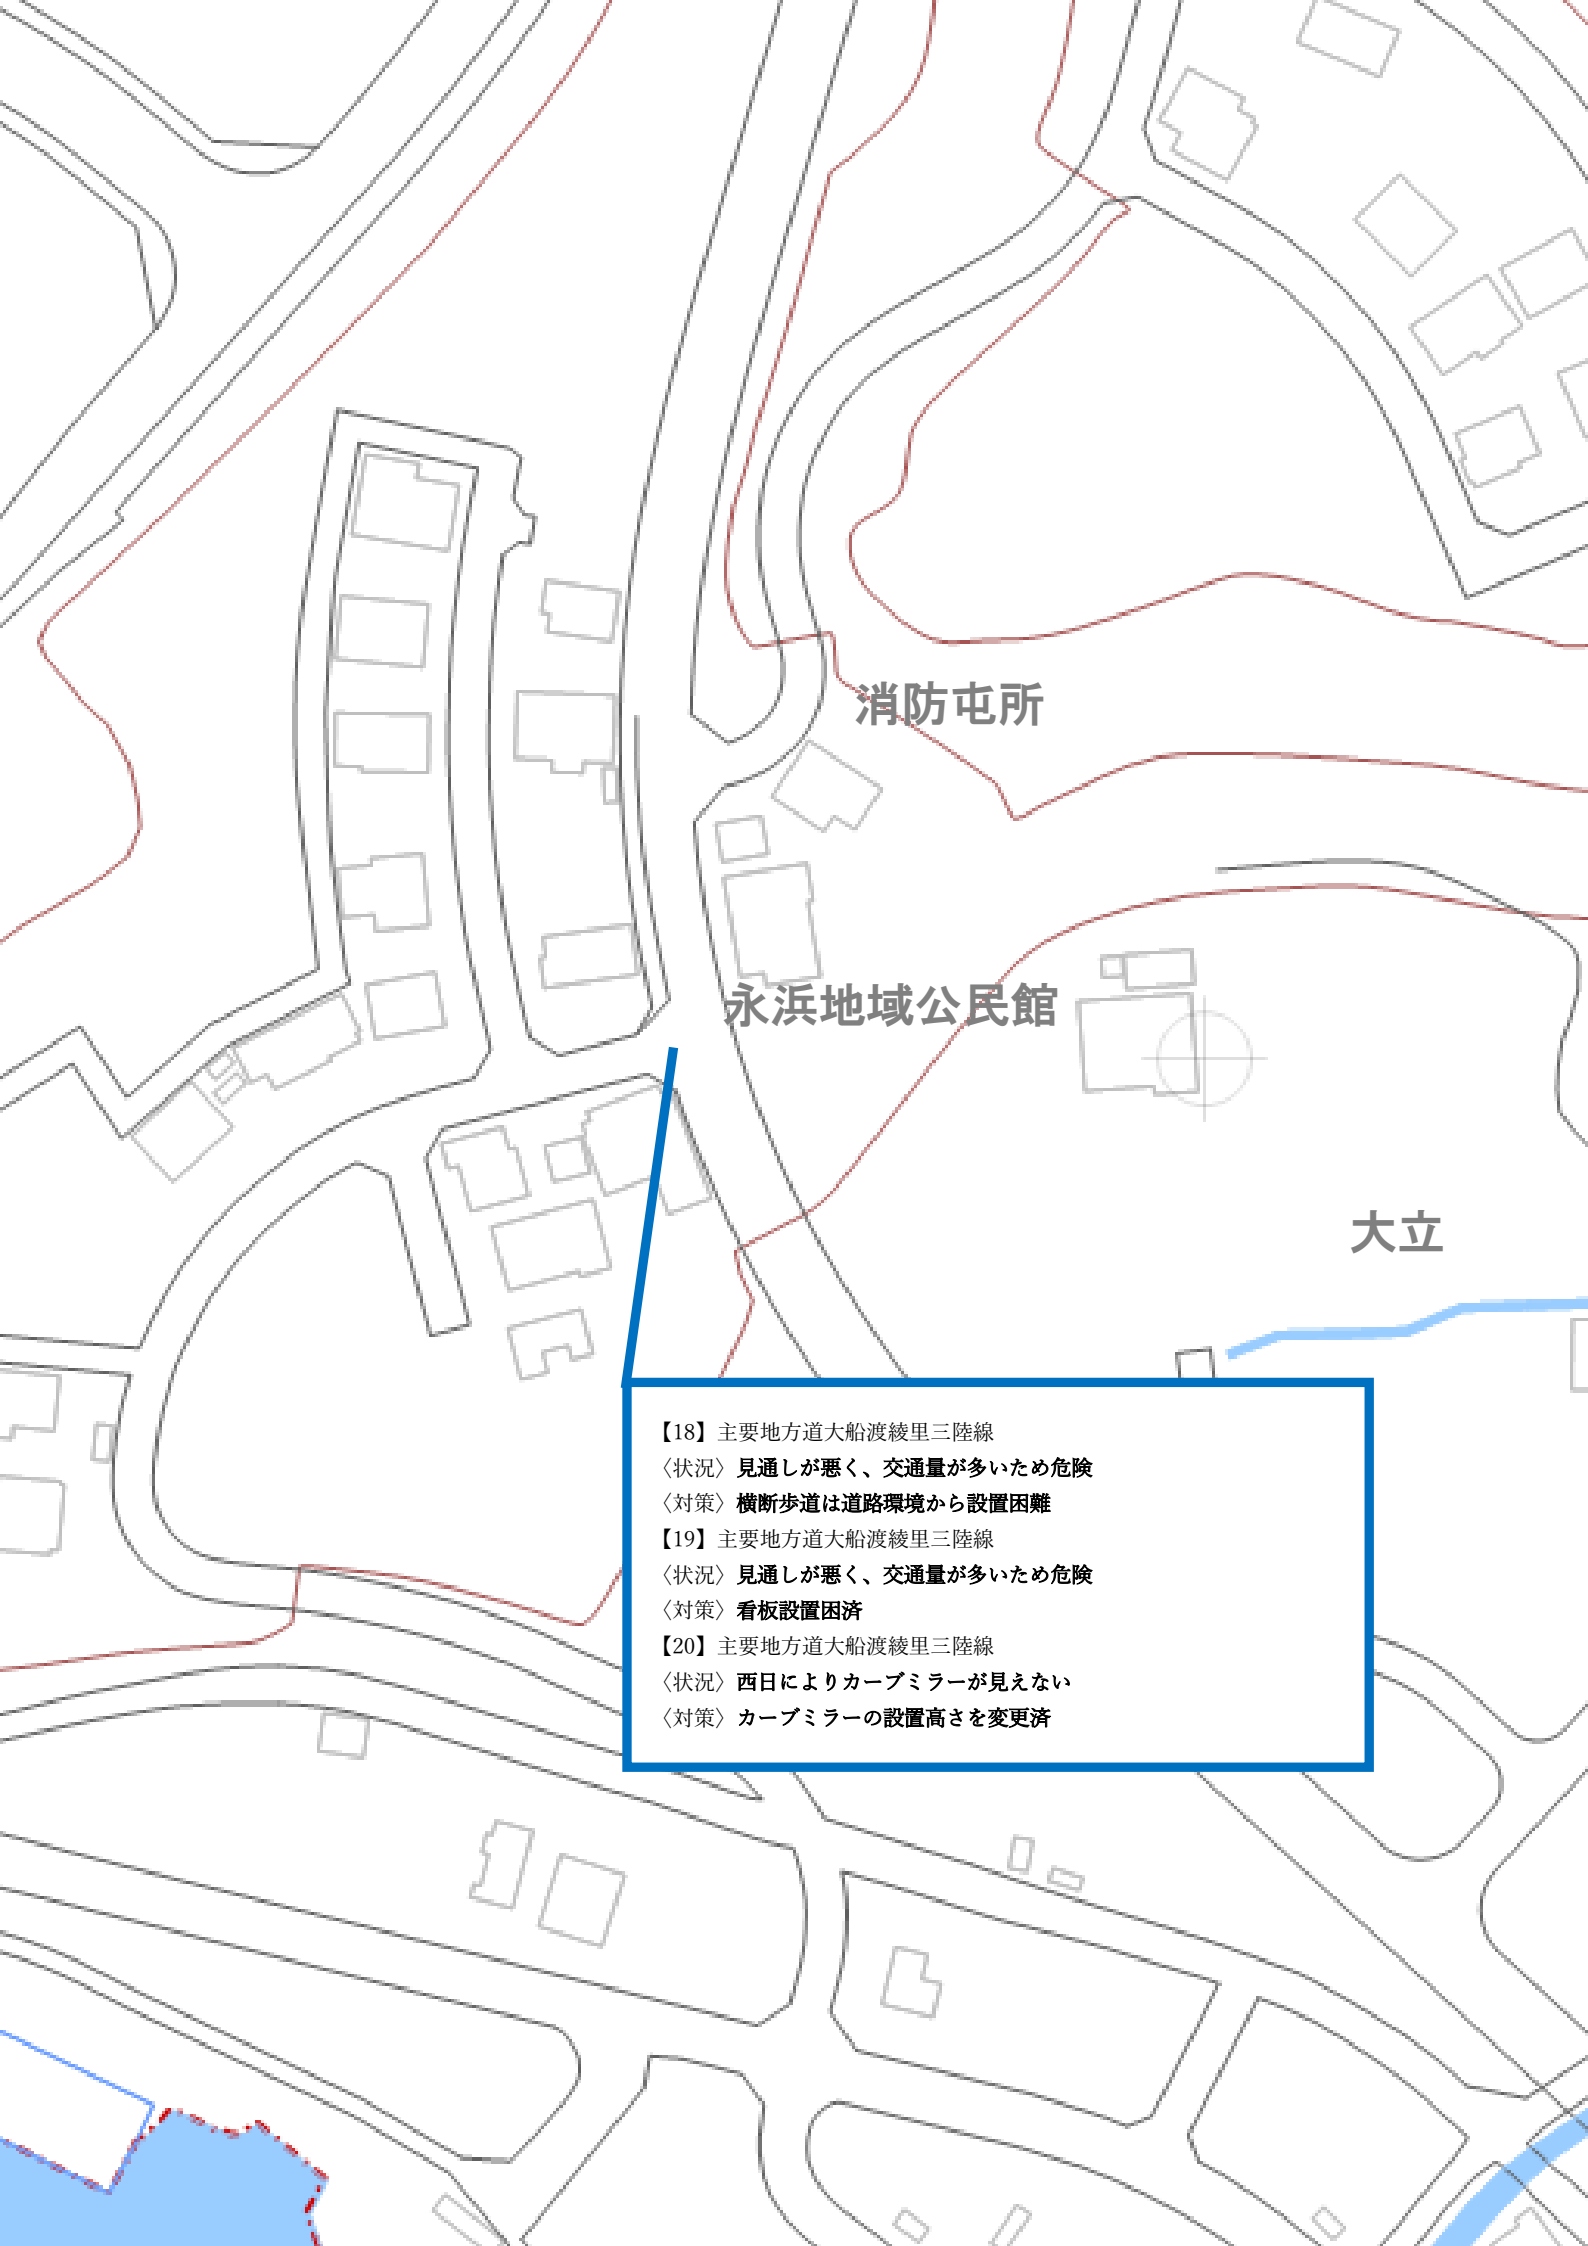
〈状況〉見通しが悪く、交通量が多いため危険

〈状況〉西日によりカーブミラーが見えない

〈対策〉横断歩道は道路環境から設置困難

〈対策〉看板設置困済

〈対策〉カーブミラーの設置高さを変更済

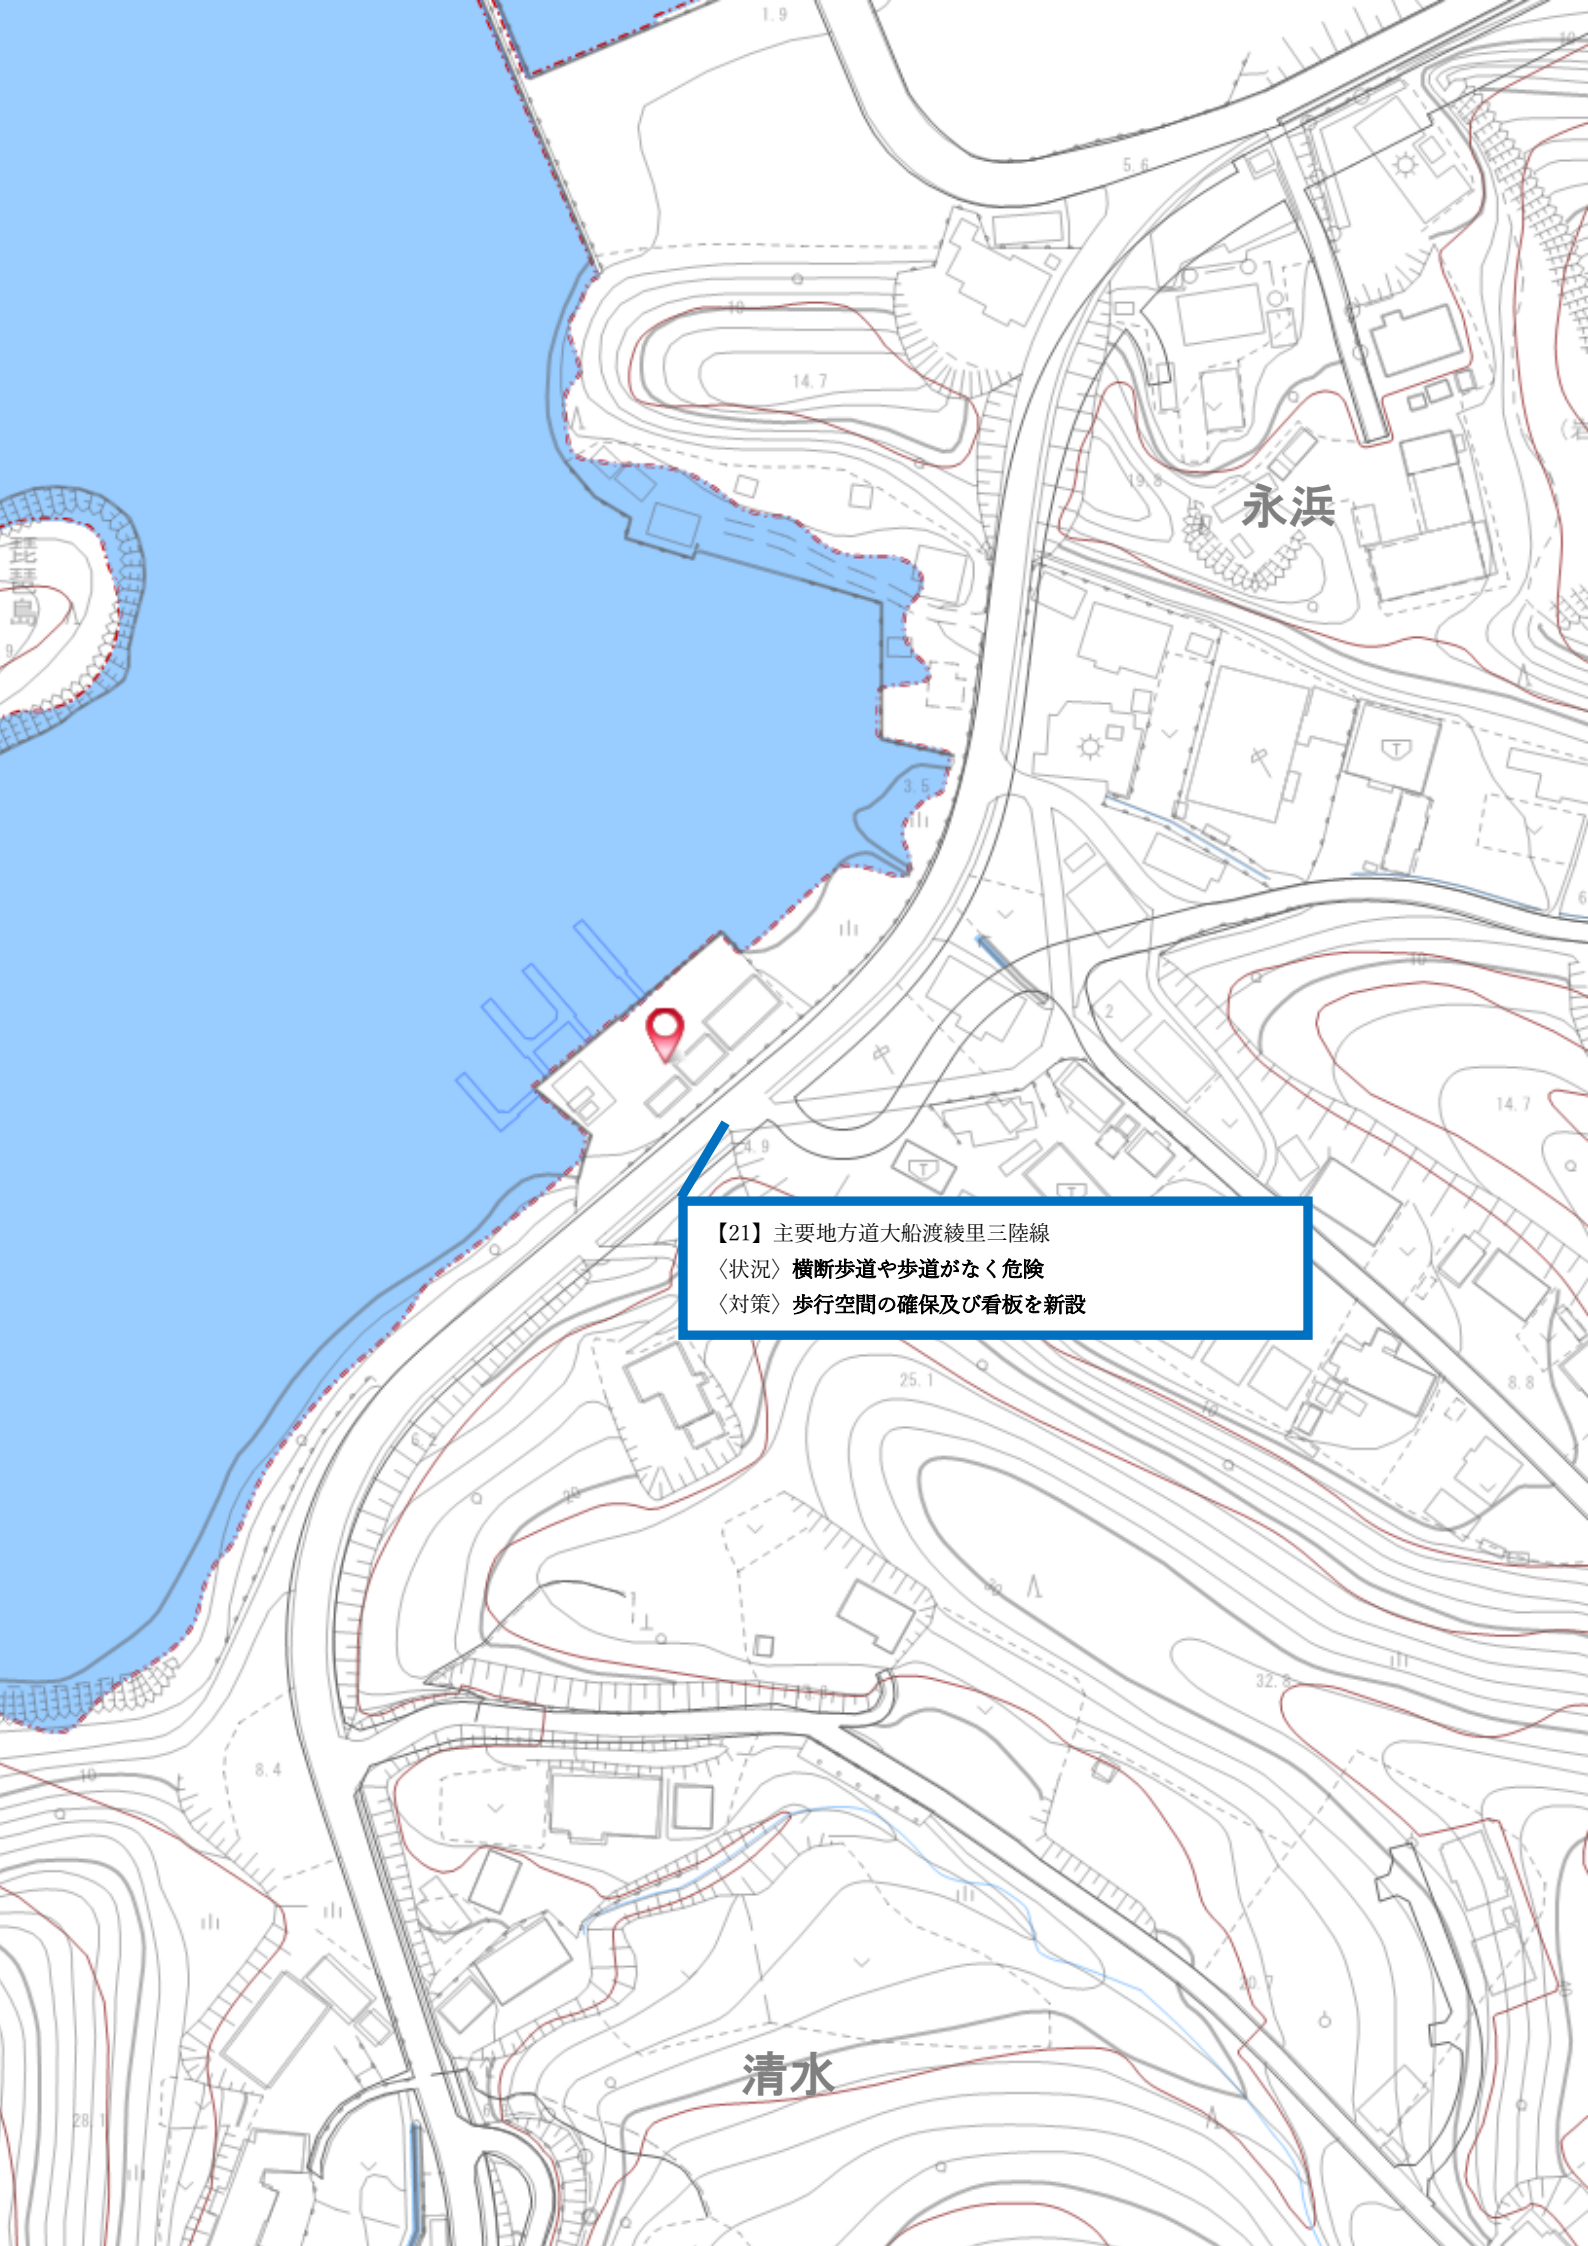
〈状況〉横断歩道や歩道がなく危険

〈状況〉交通量が多く危険

〈対策〉歩行空間の確保及び看板を新設

〈対策〉横断歩道は道路環境から設置困難
