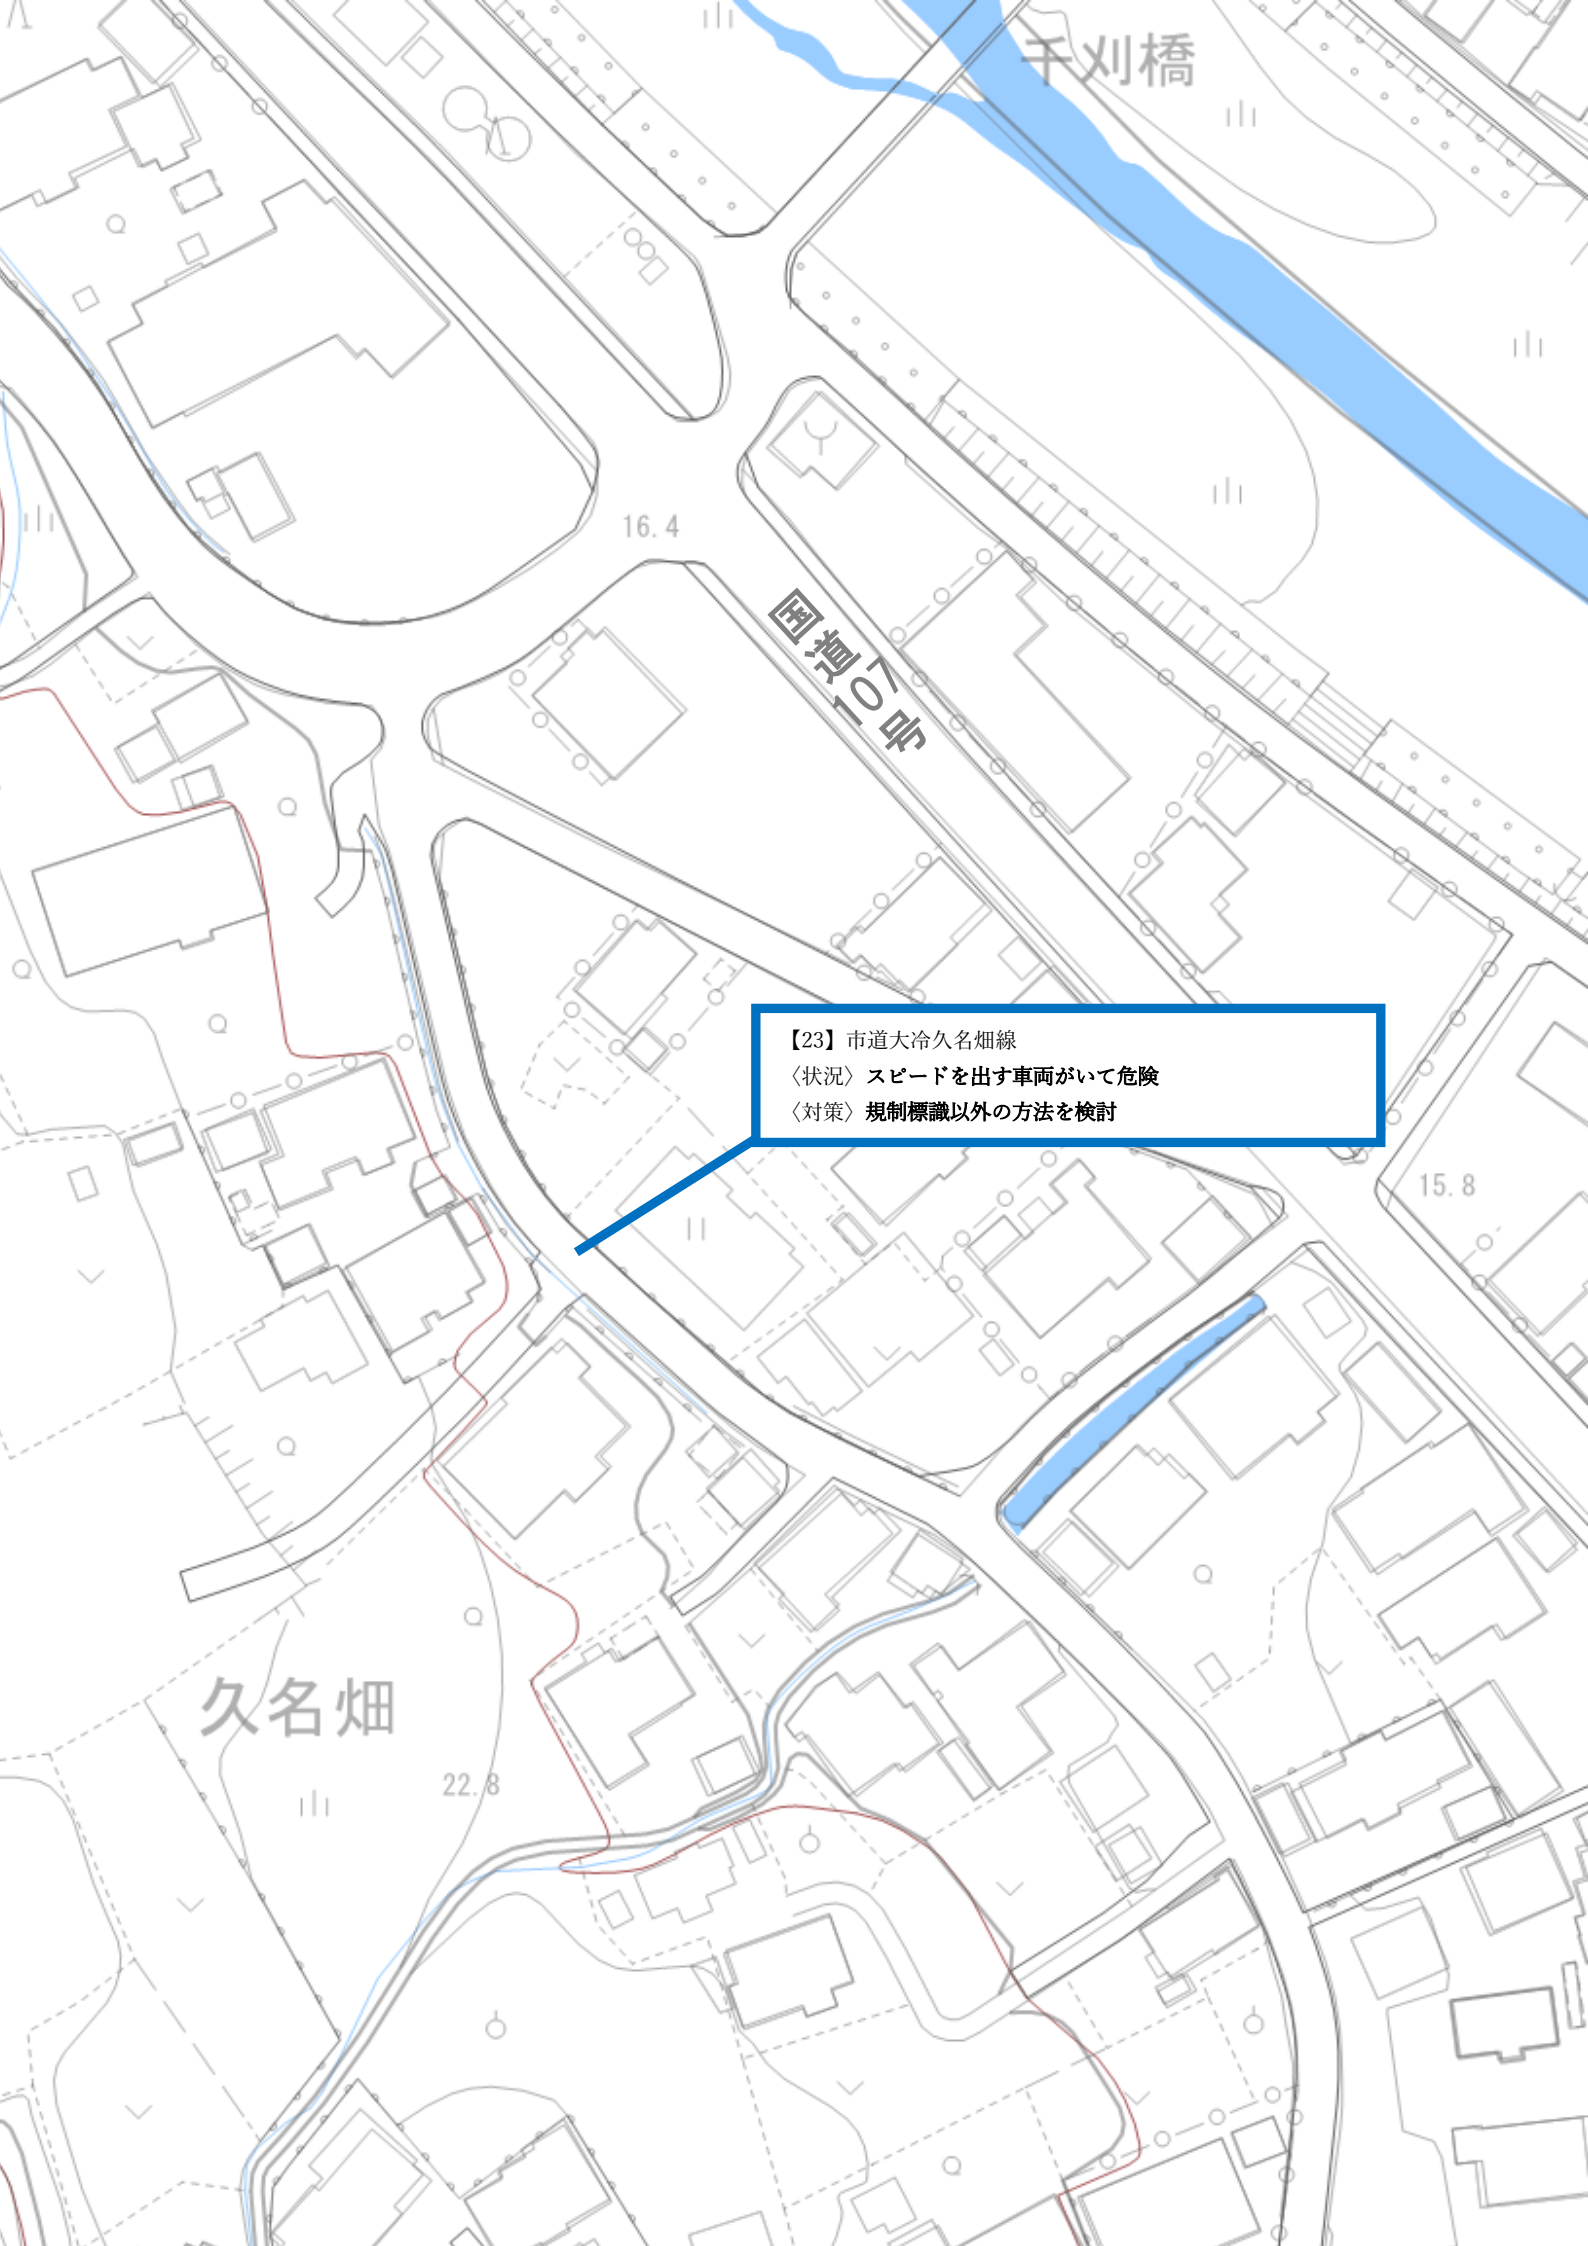
【23】市道大冷久名畑線  
〈状況〉スピードを出す車両がいて危険  
〈対策〉規制標識以外の方法を検討

【25】市道前田下権現堂2号線  
〈状況〉道路が陥没しているため  
〈対策〉修繕を実施予定

【24】市道下権現堂12号線と市道下権現堂11号線の交差点  
〈状況〉見通しが悪く危険  
〈対策〉カーブミラー設置済み

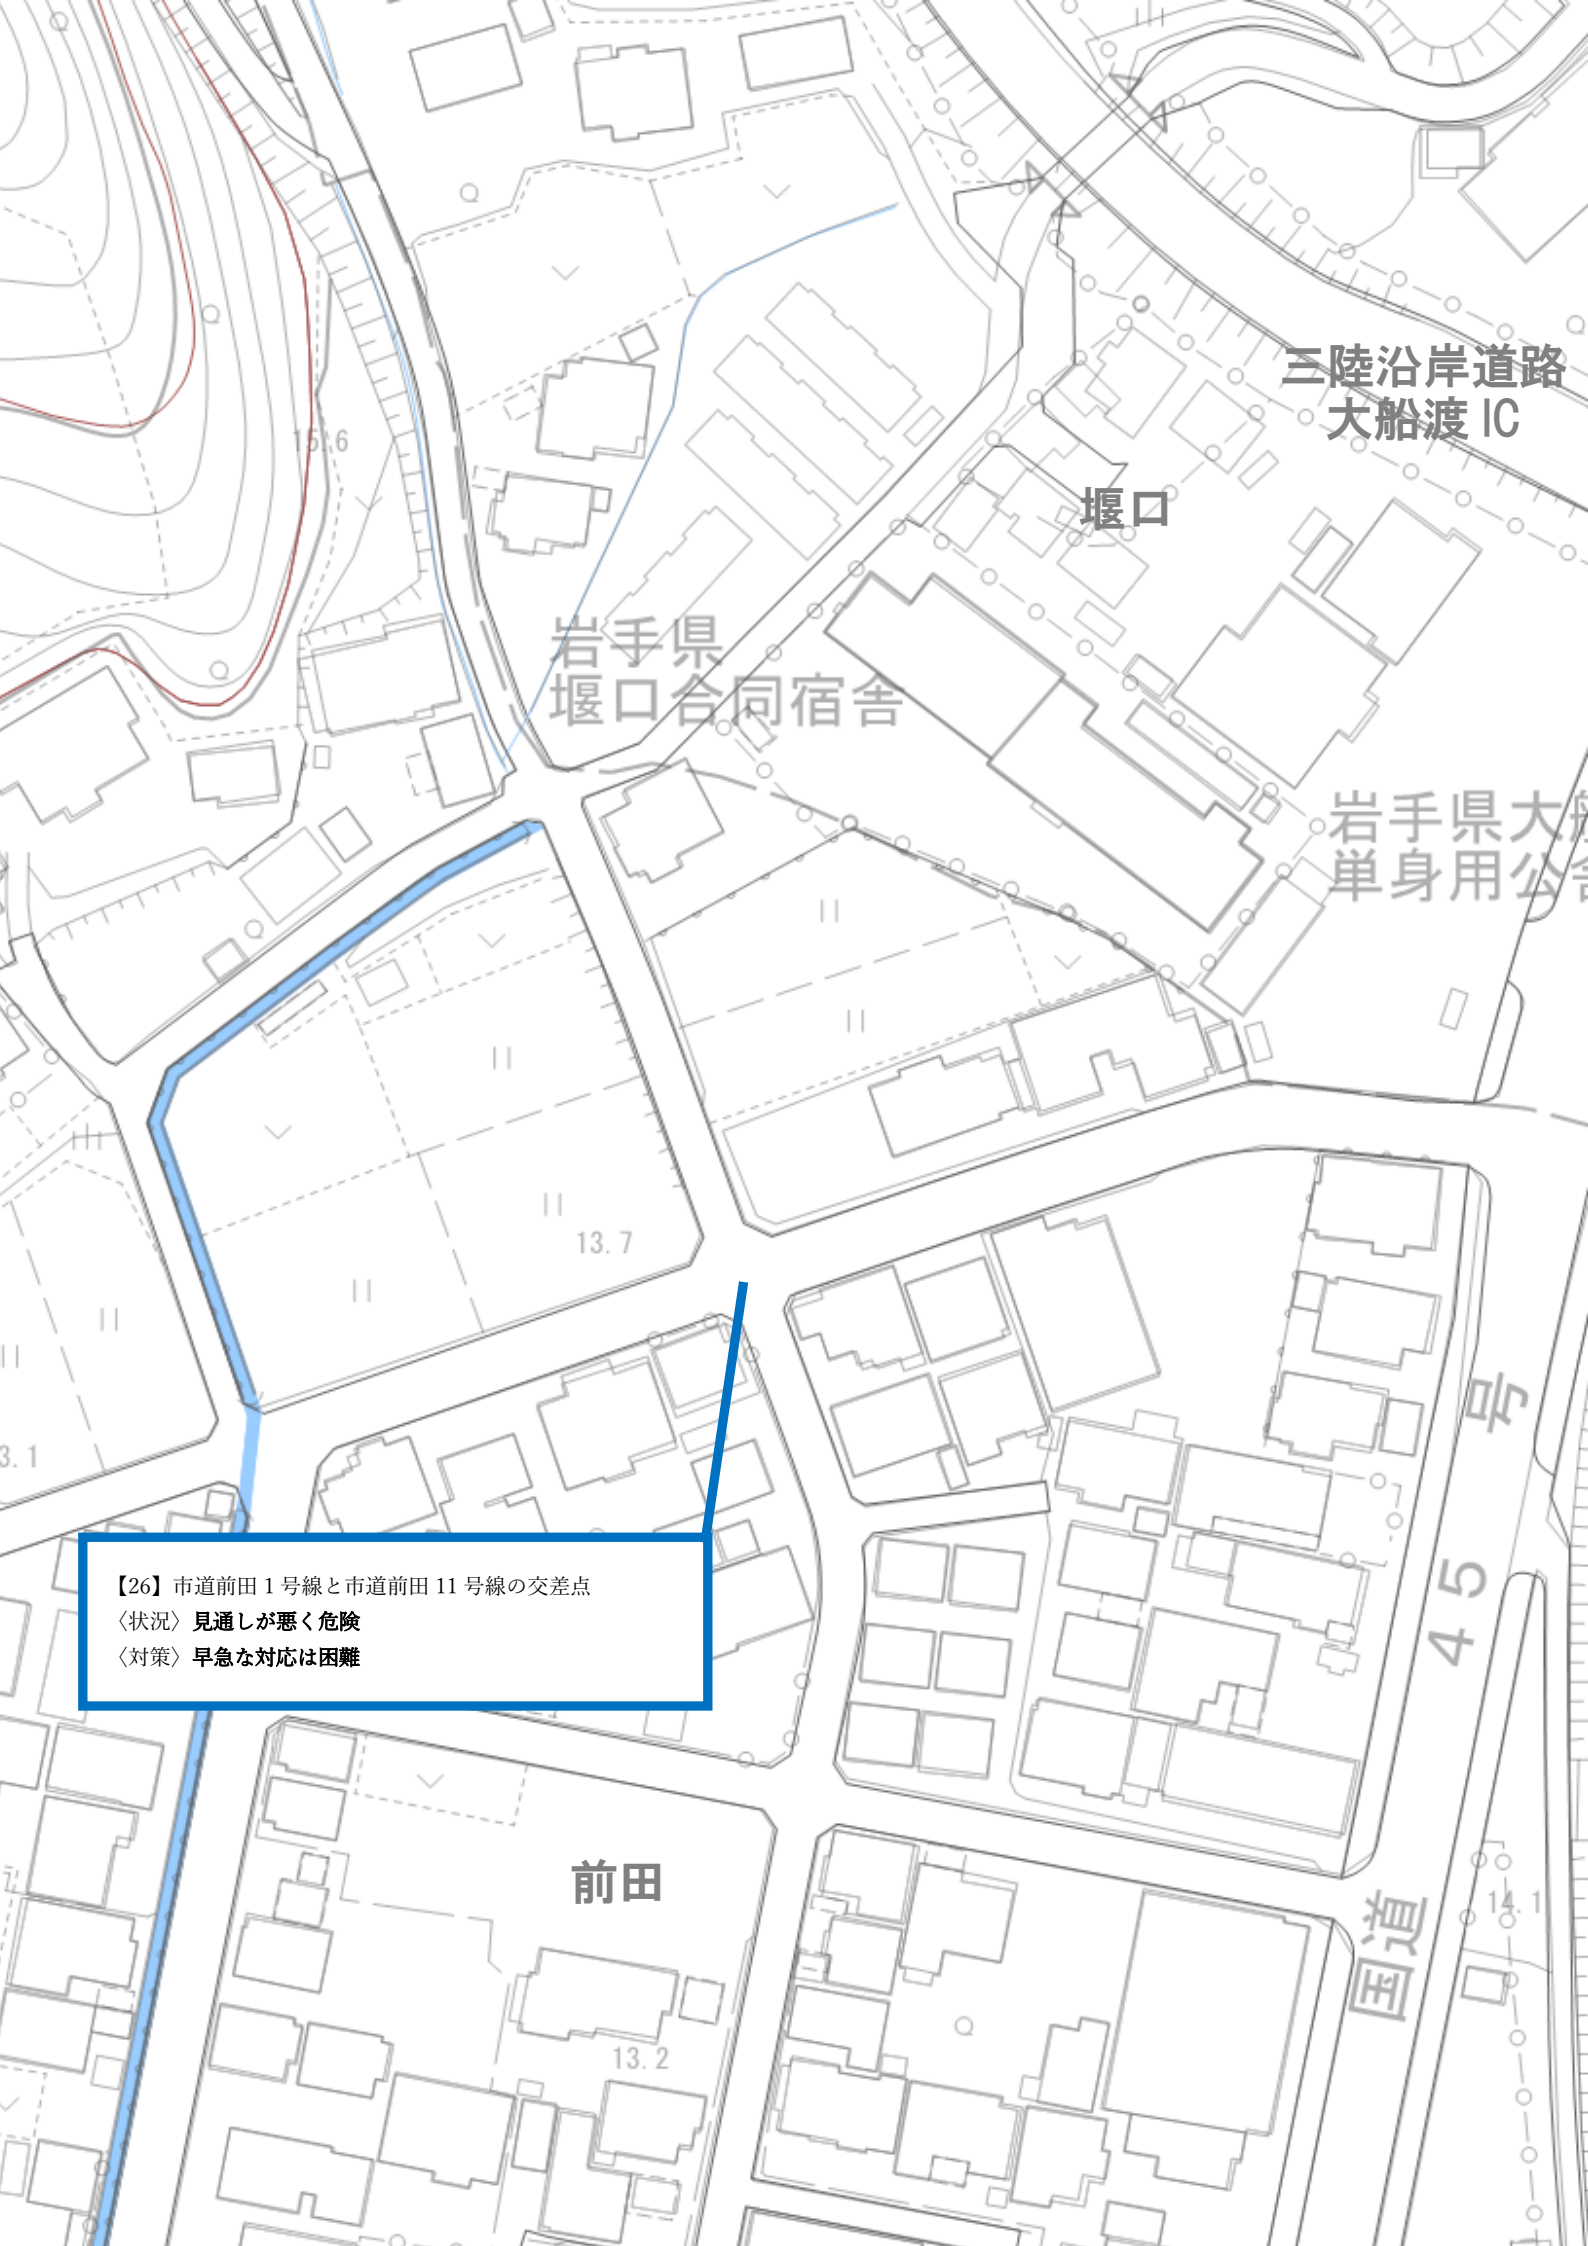
【26】市道前田1号線と市道前田11号線の交差点  
〈状況〉見通しが悪く危険  
〈対策〉早急な対応は困難

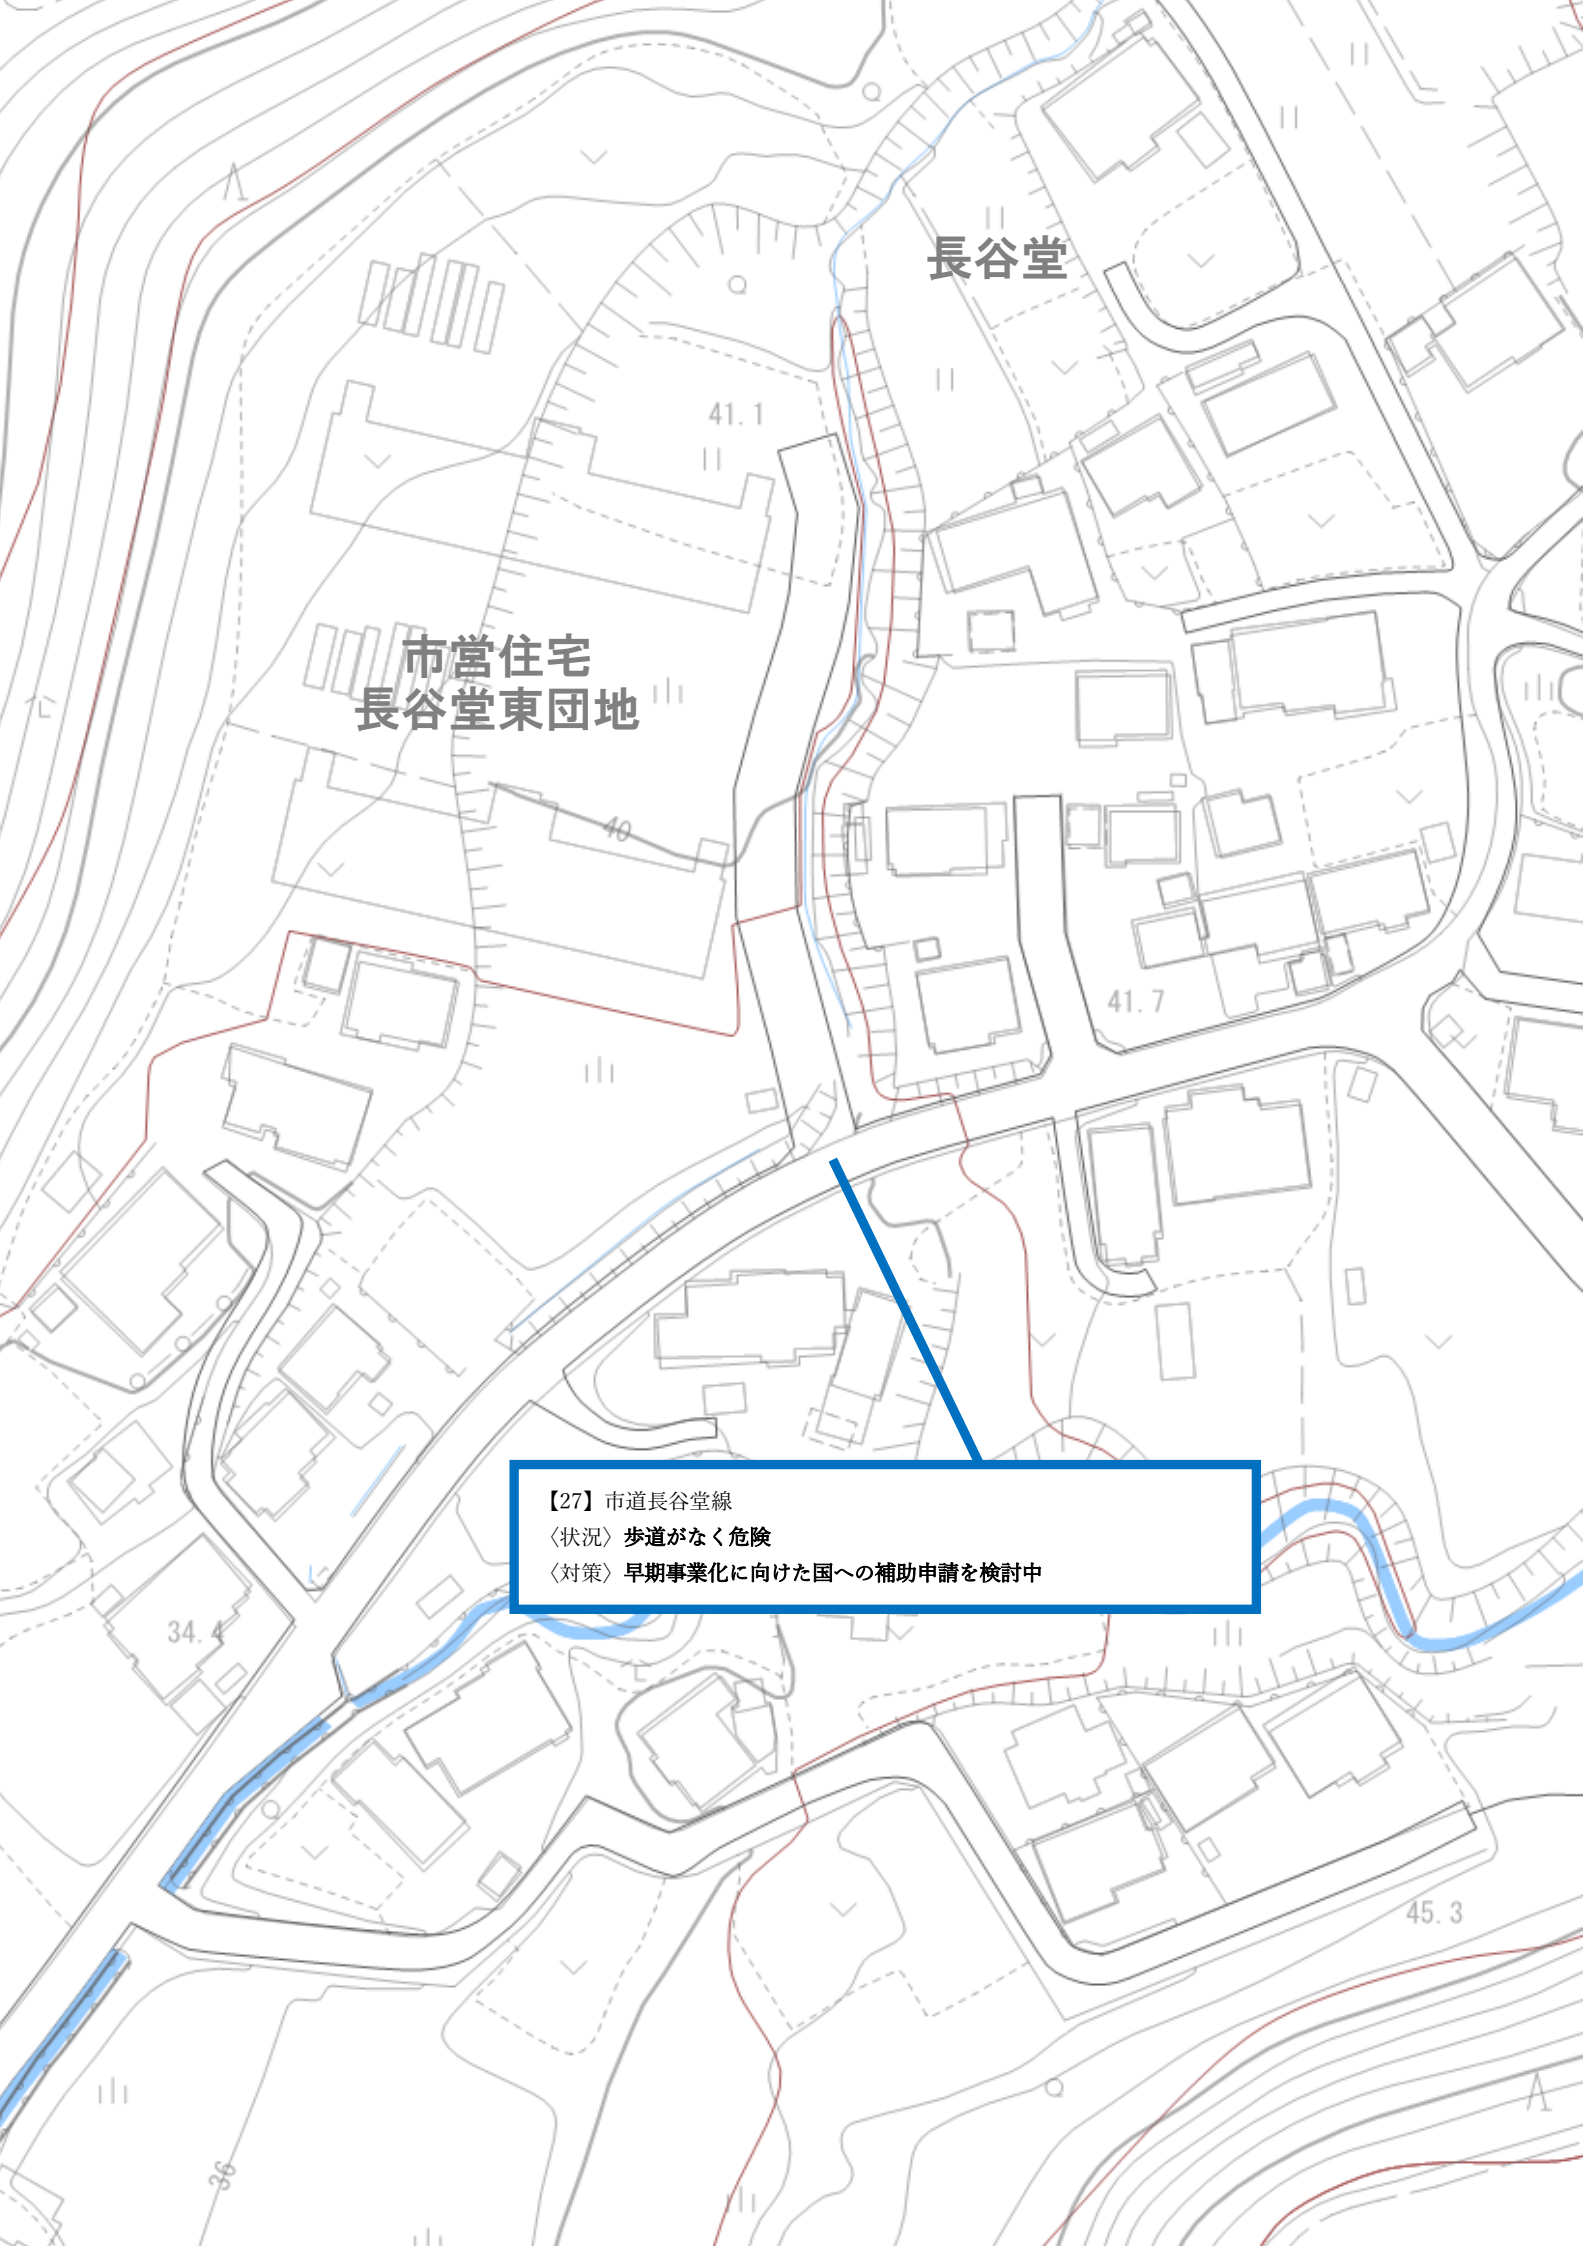
〈状況〉歩道がなく危険

〈状況〉通勤時間帯に右折できず渋滞する

〈状況〉歩道が狭く危険

〈状況〉見通しが悪く危険

〈対策〉早期事業化に向けた国への補助申請を検討中

〈対策〉右折レーンの設置は交差点付近の走行速度が上昇し、危険度が増すことが懸念されるため、現時点では実施しない

〈対策〉周辺で下水道敷設工事を実施しており、今後舗装の打替え復旧が見込まれることから、その際に区画線を設置する予定

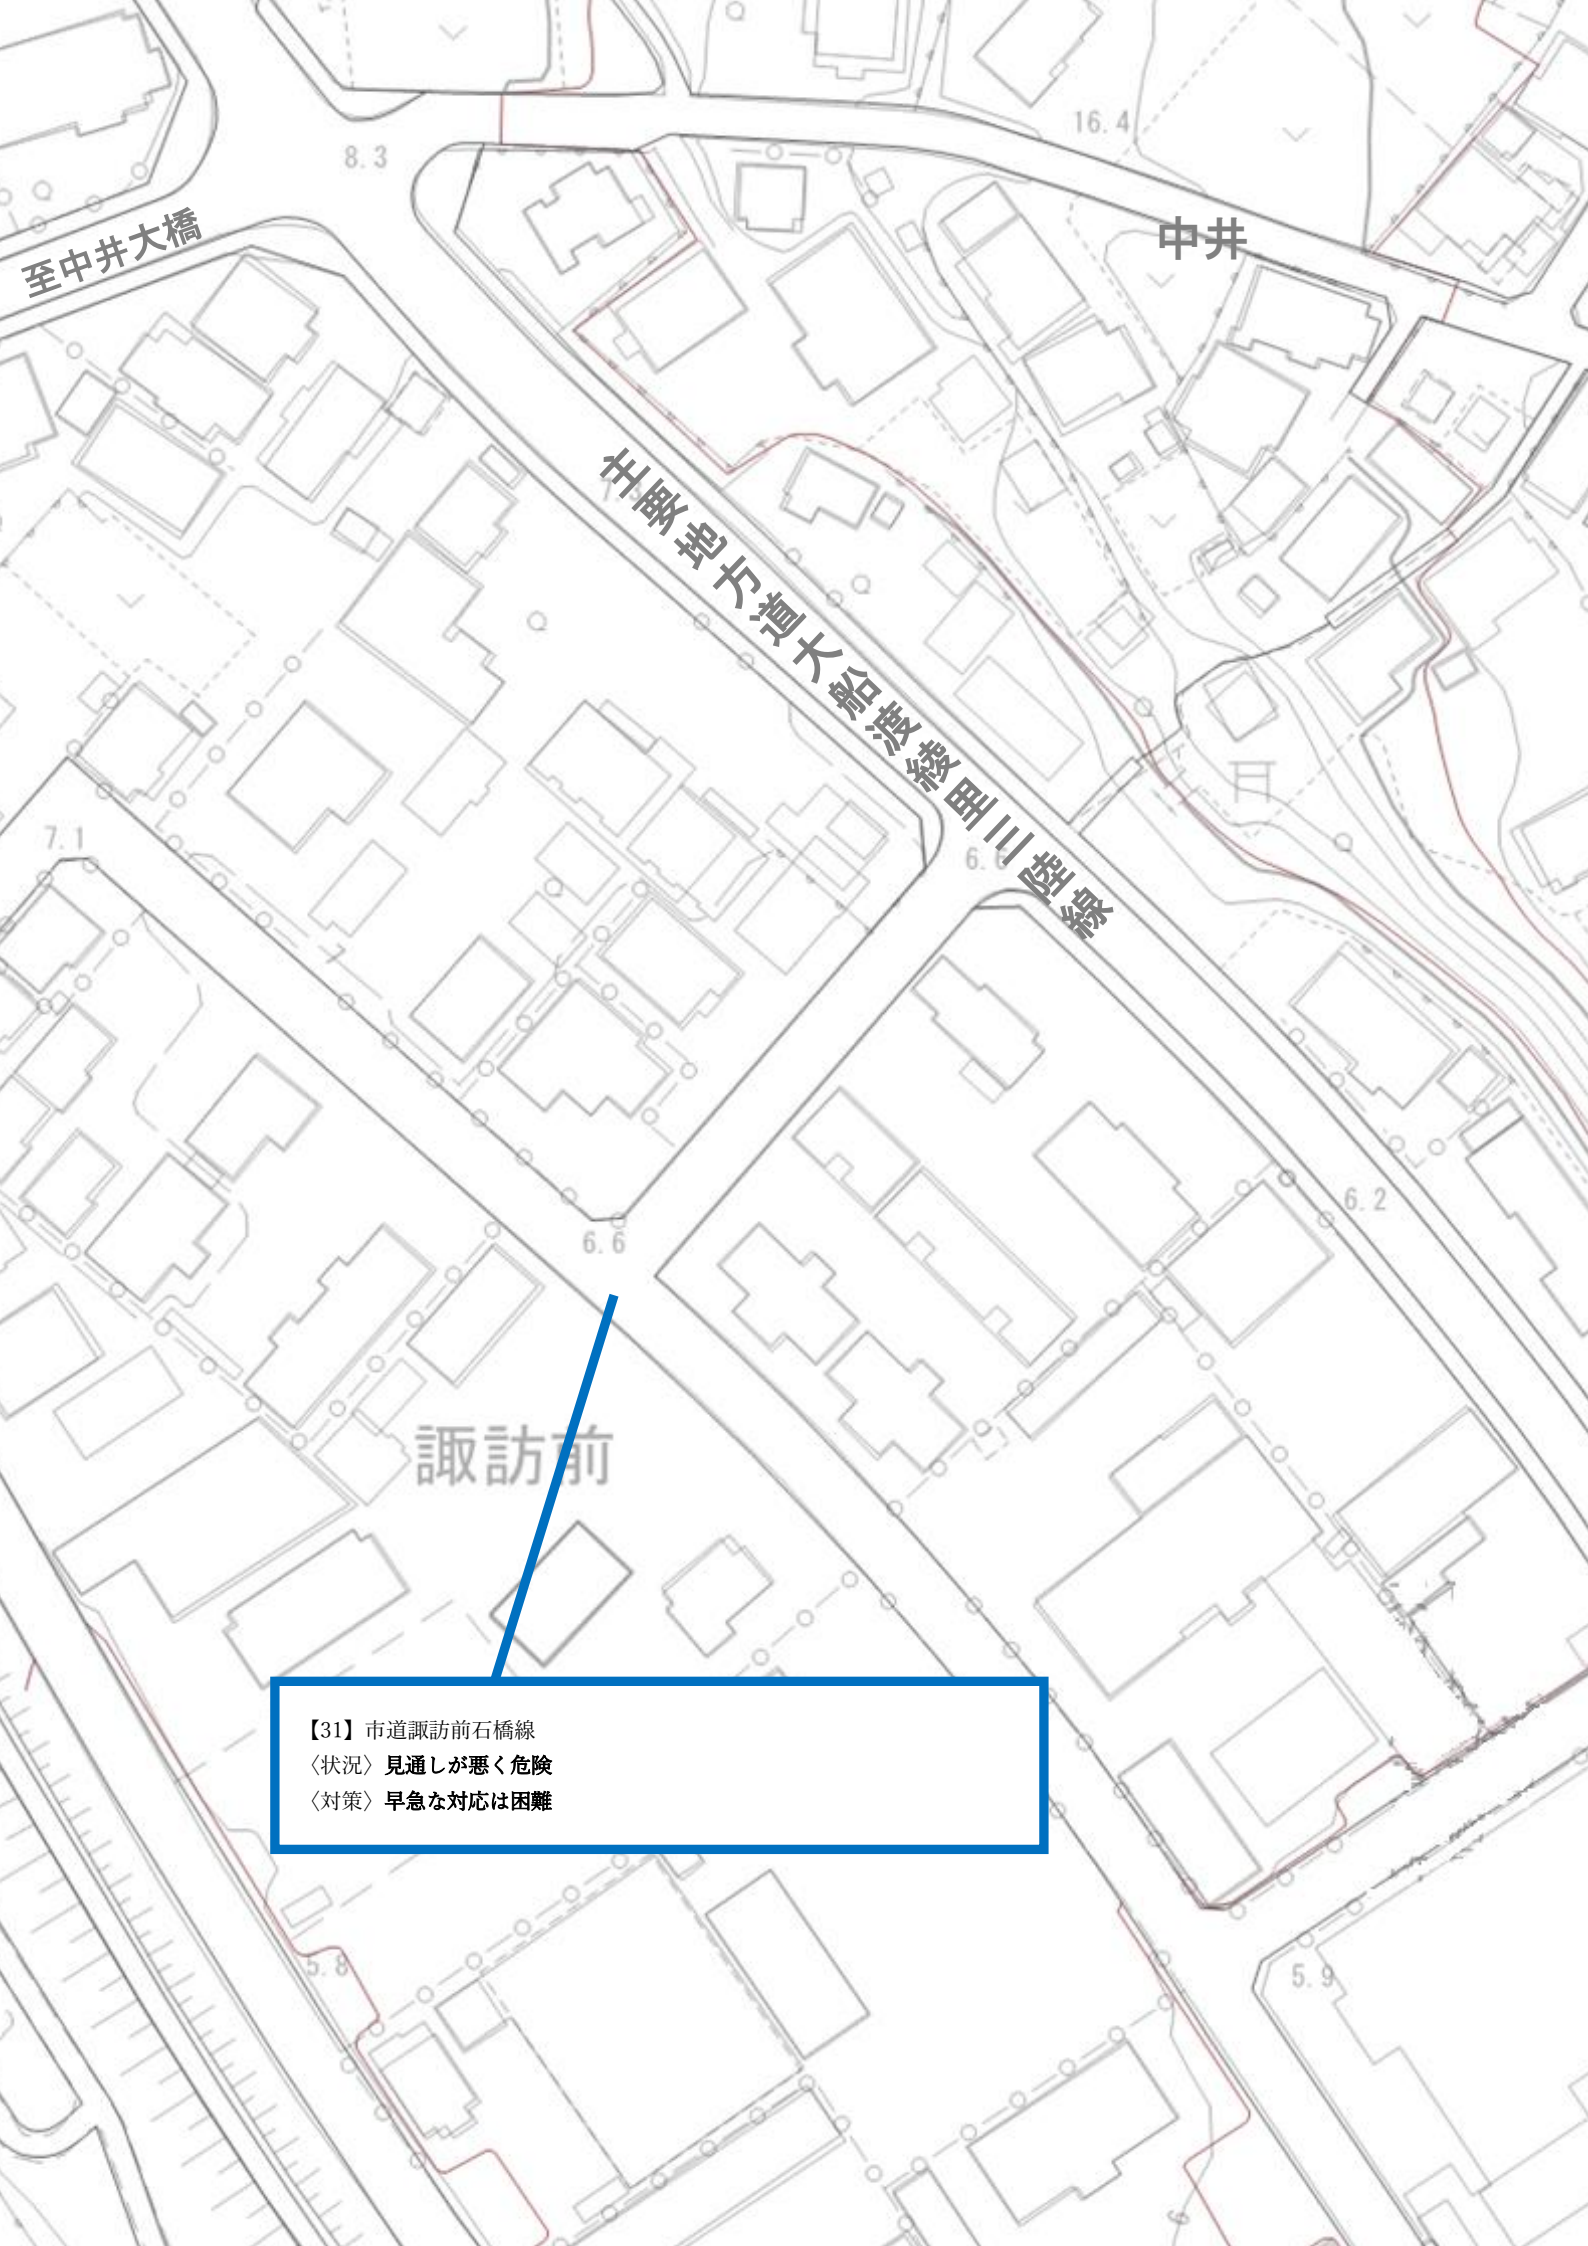
【31】市道諏訪前石橋線  
〈状況〉見通しが悪く危険  
〈対策〉早急な対応は困難

〈状況〉交通量が多く危険

〈対策〉横断歩道新設予定

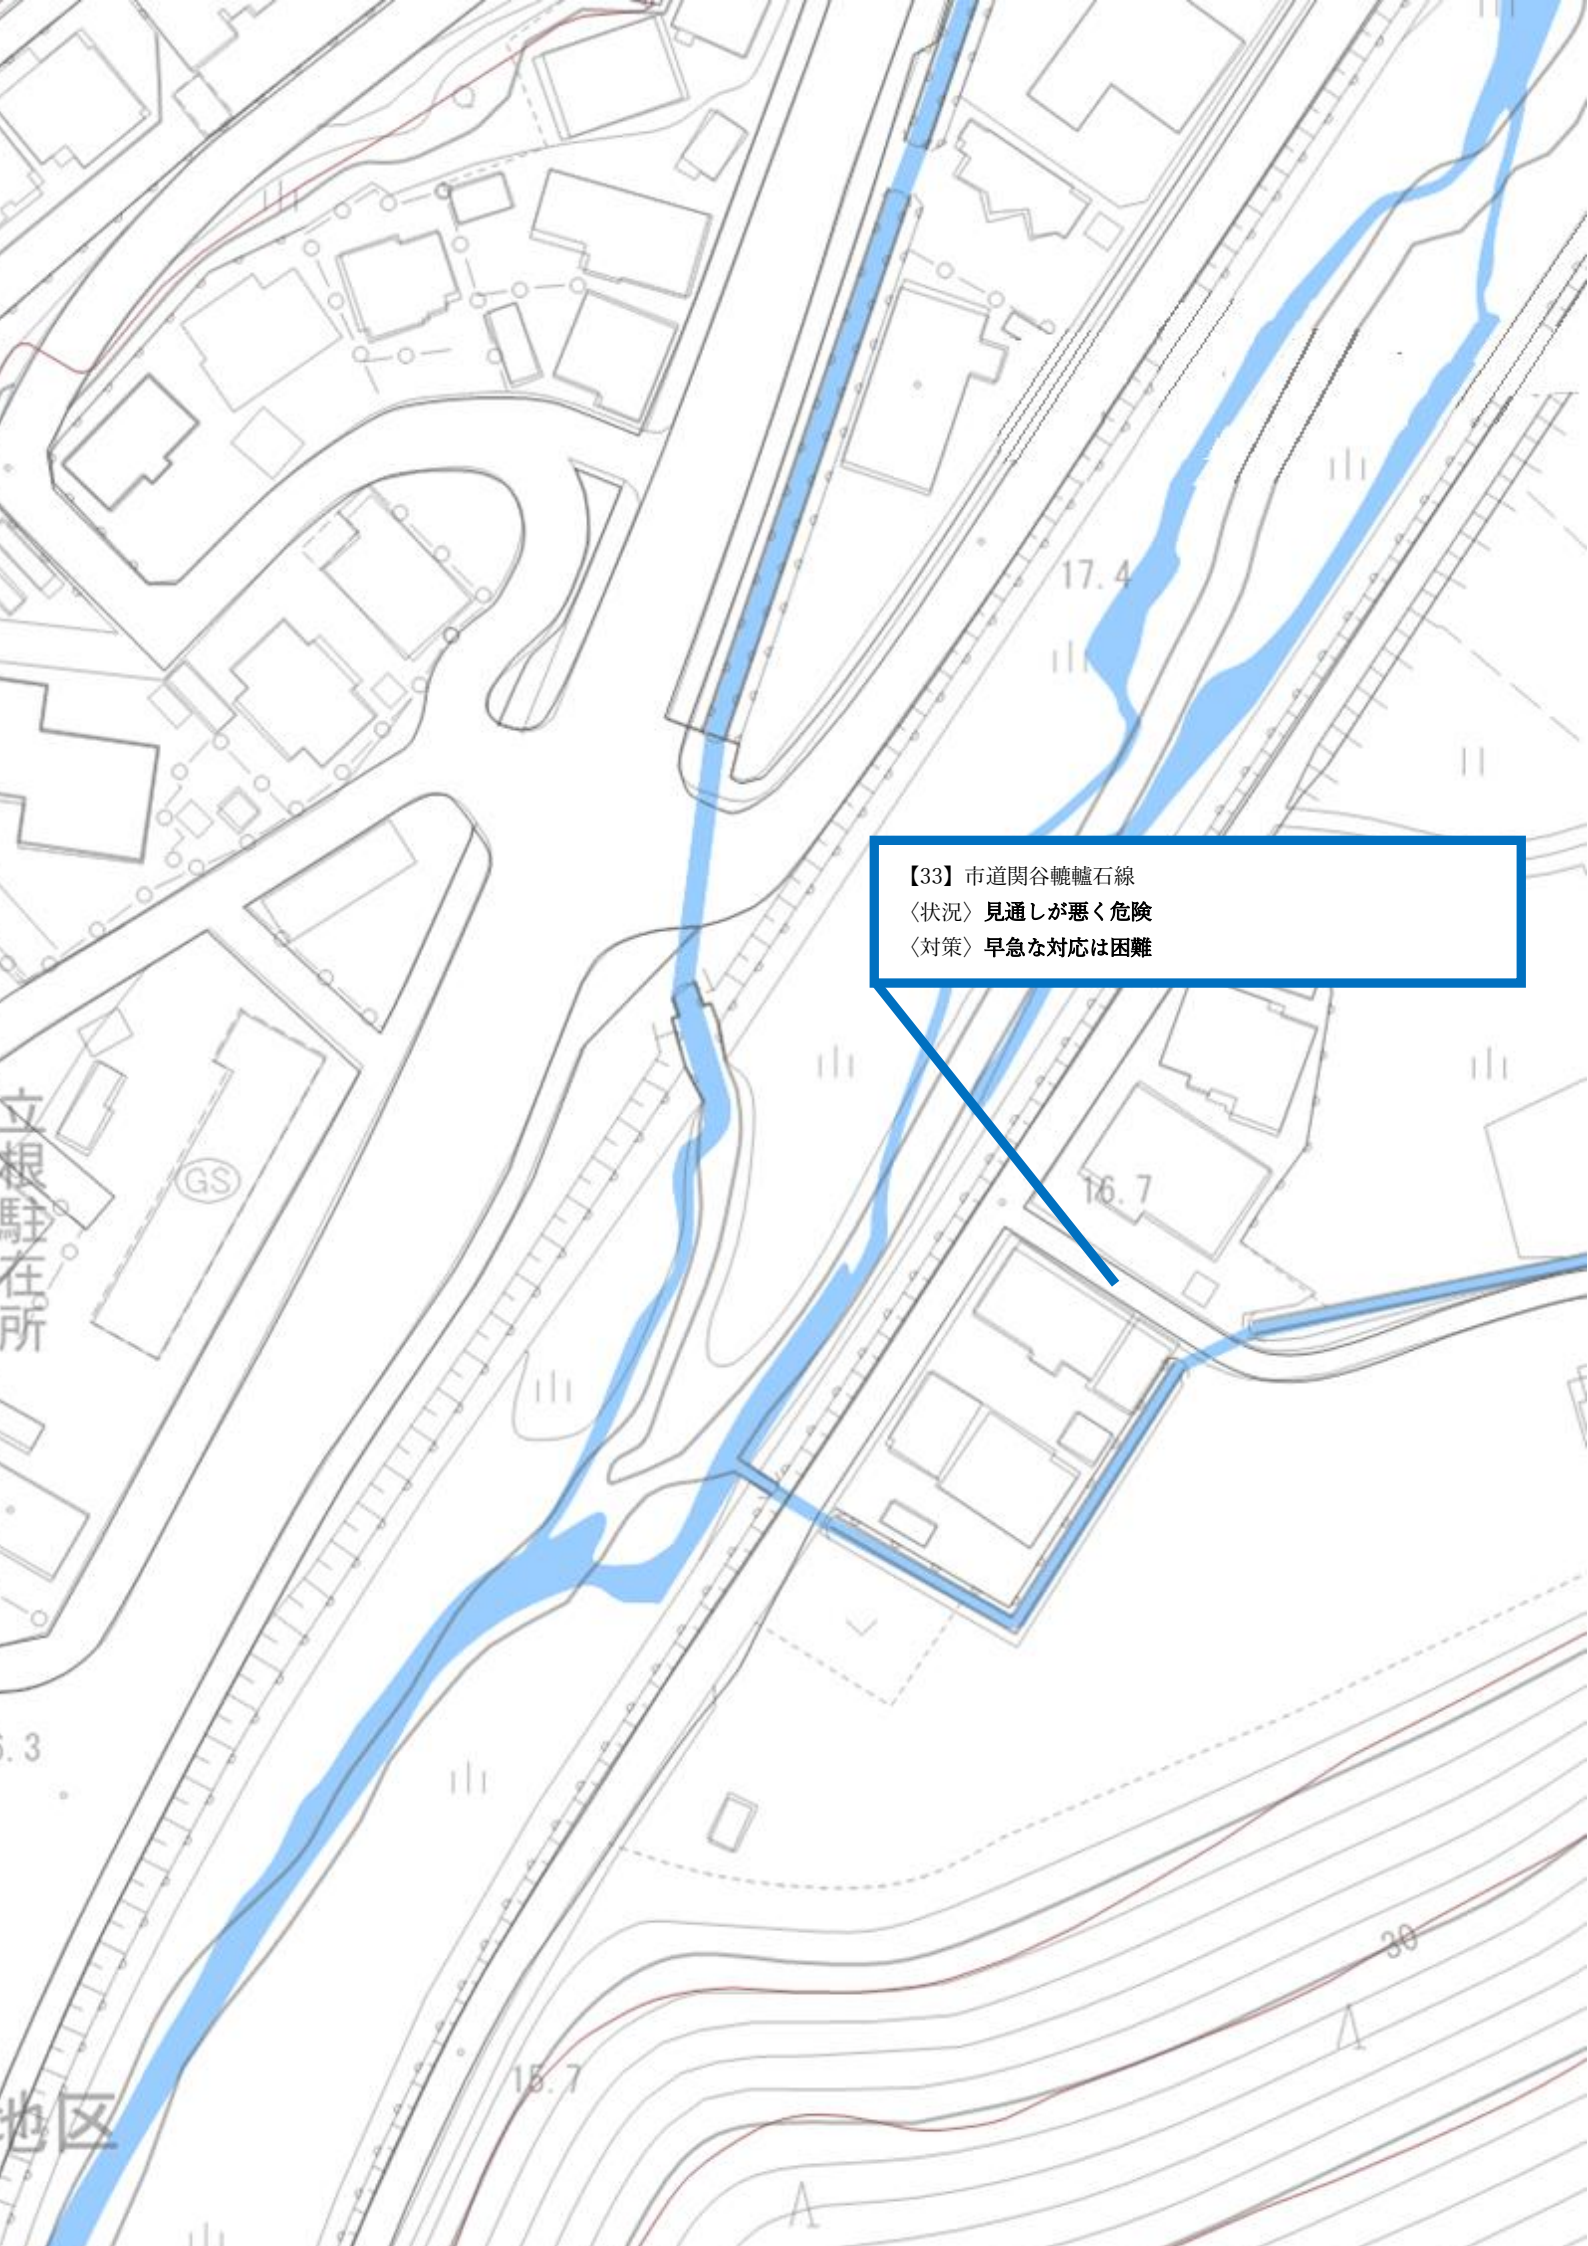
【33】市道関谷轆轤石線  
〈状況〉見通しが悪く危険  
〈対策〉早急な対応は困難

〈状況〉側溝蓋がないため危険

〈状況〉見通しが悪く危険

〈対策〉蓋の設置の国への補助申請を検討中

〈対策〉一時停止線の補修対応予定

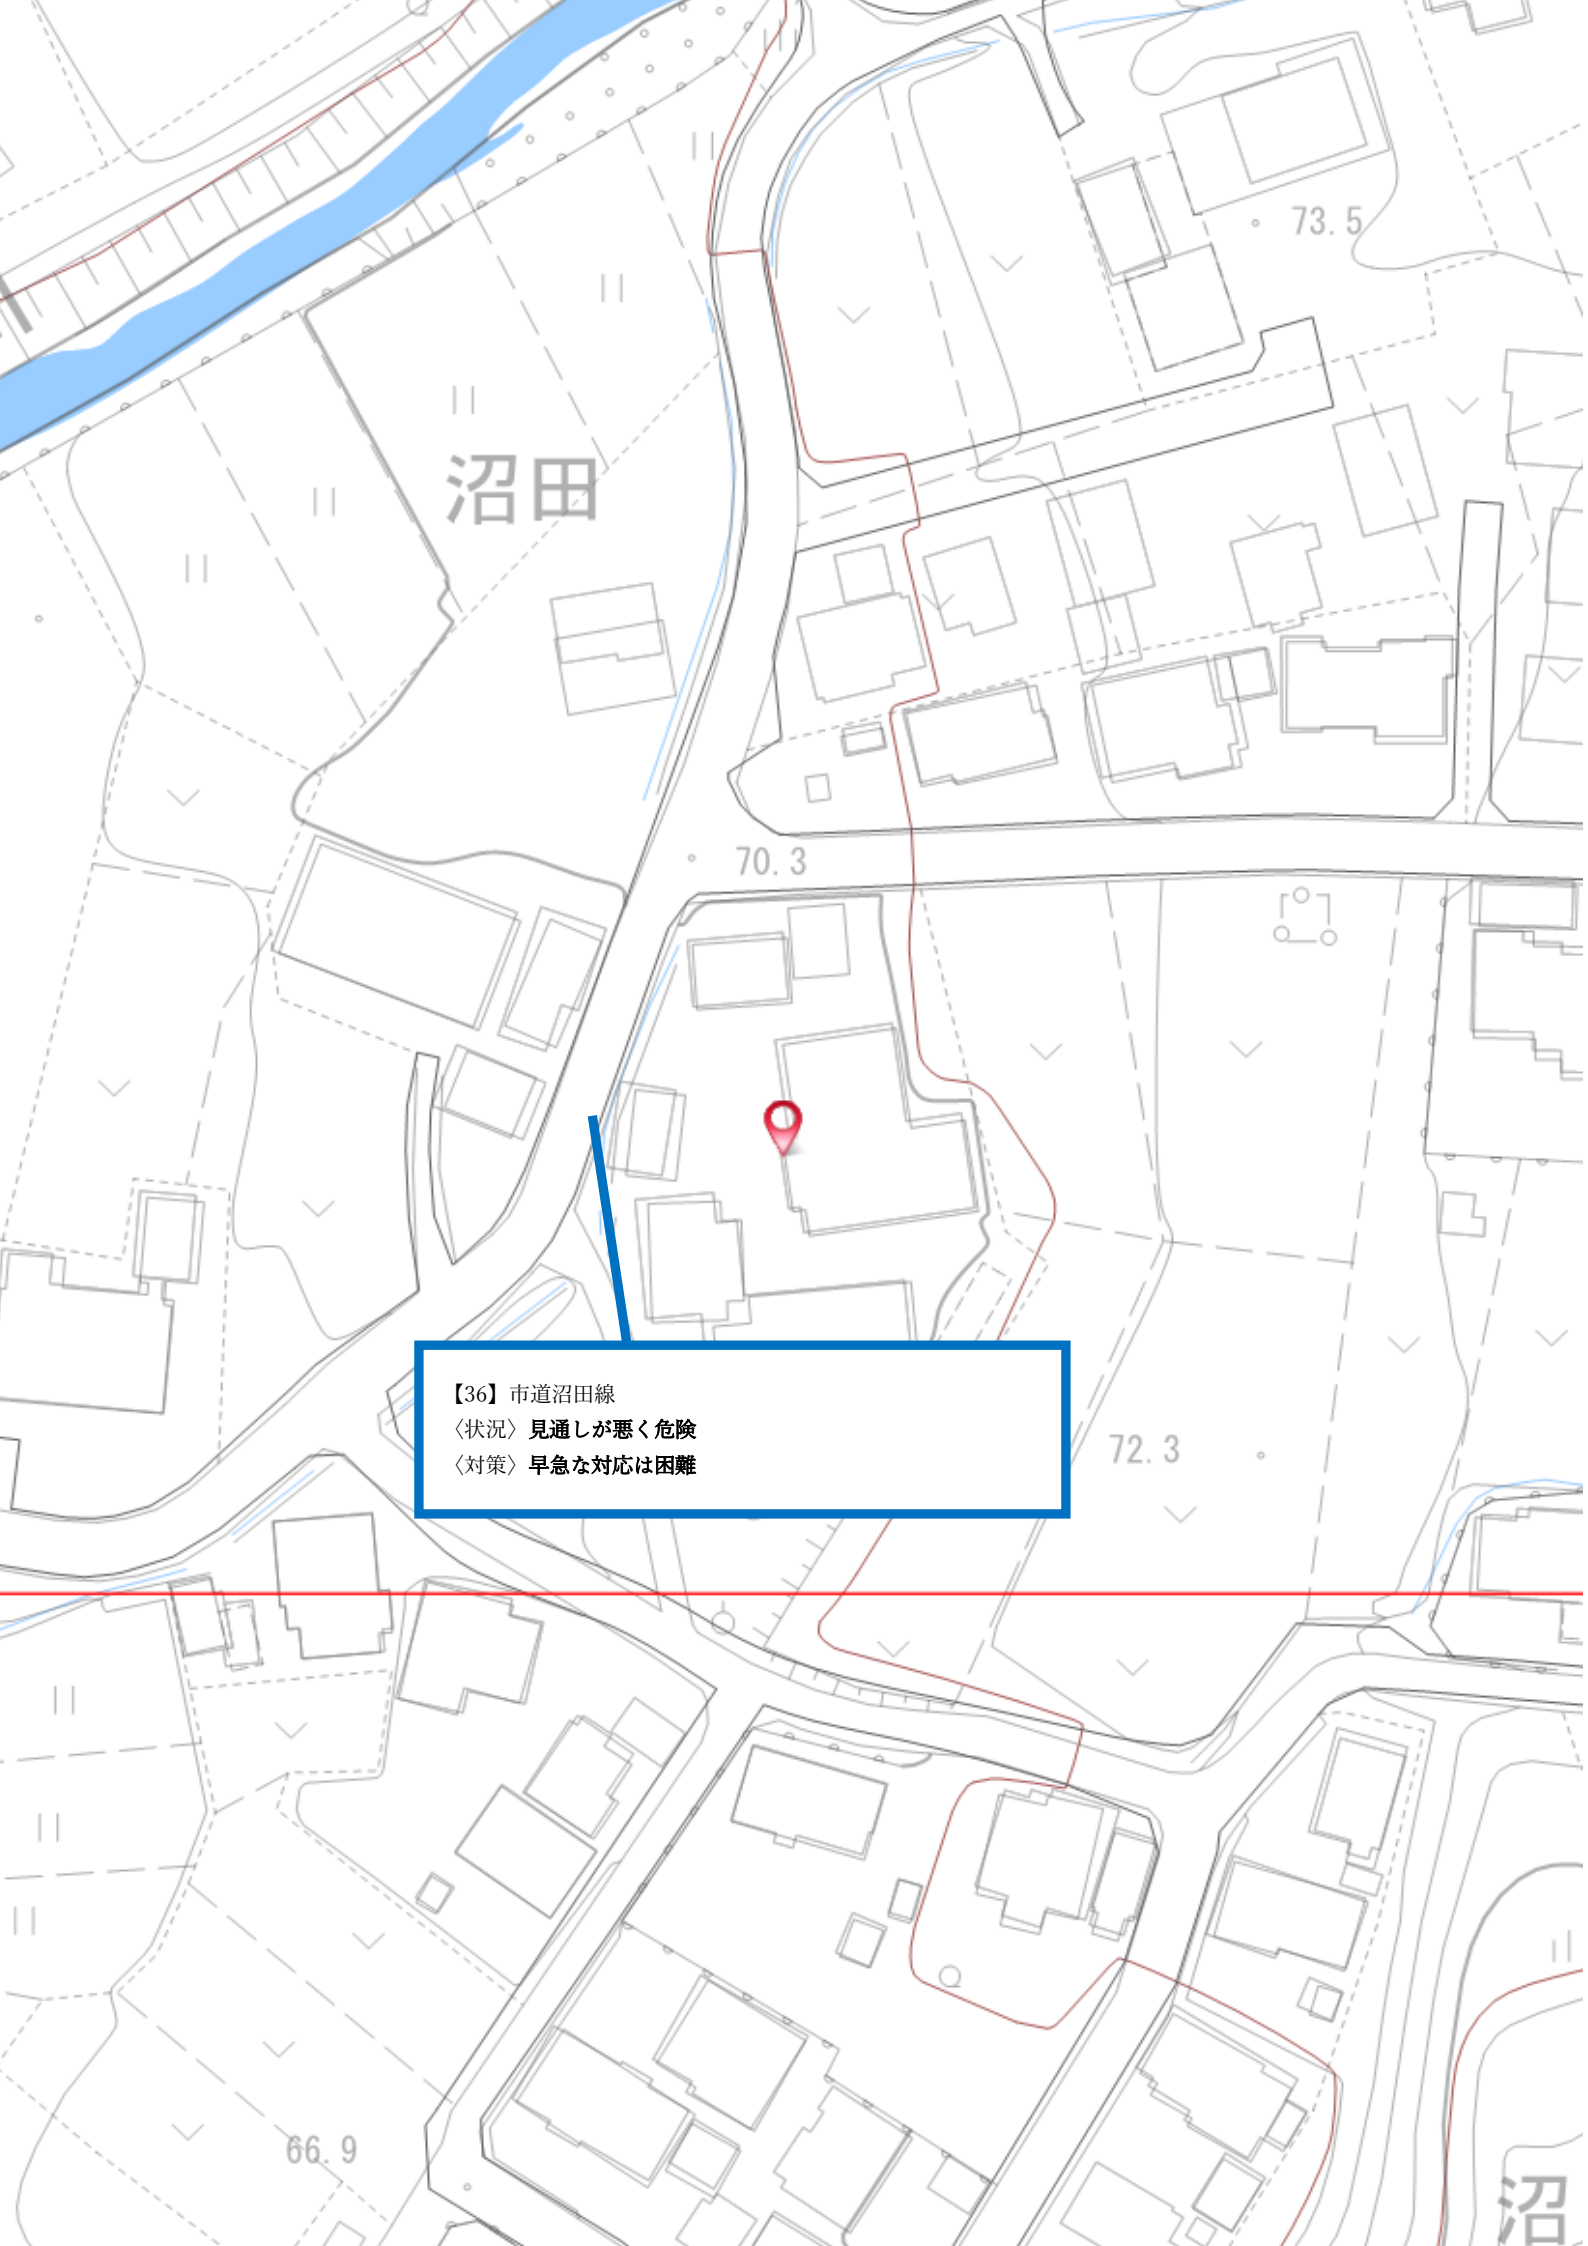
〈状況〉 見通しが悪く危険

〈状況〉 拡幅の予定なし

〈状況〉 道路が狭く支障木の伐採が必要

〈対策〉 早急な対応は困難

〈対策〉 カーブミラーR4設置済

〈対策〉 緊急度、優先度、利用状況に応じて対応を検討

〈対策〉 個人所有のため伐採はなし
