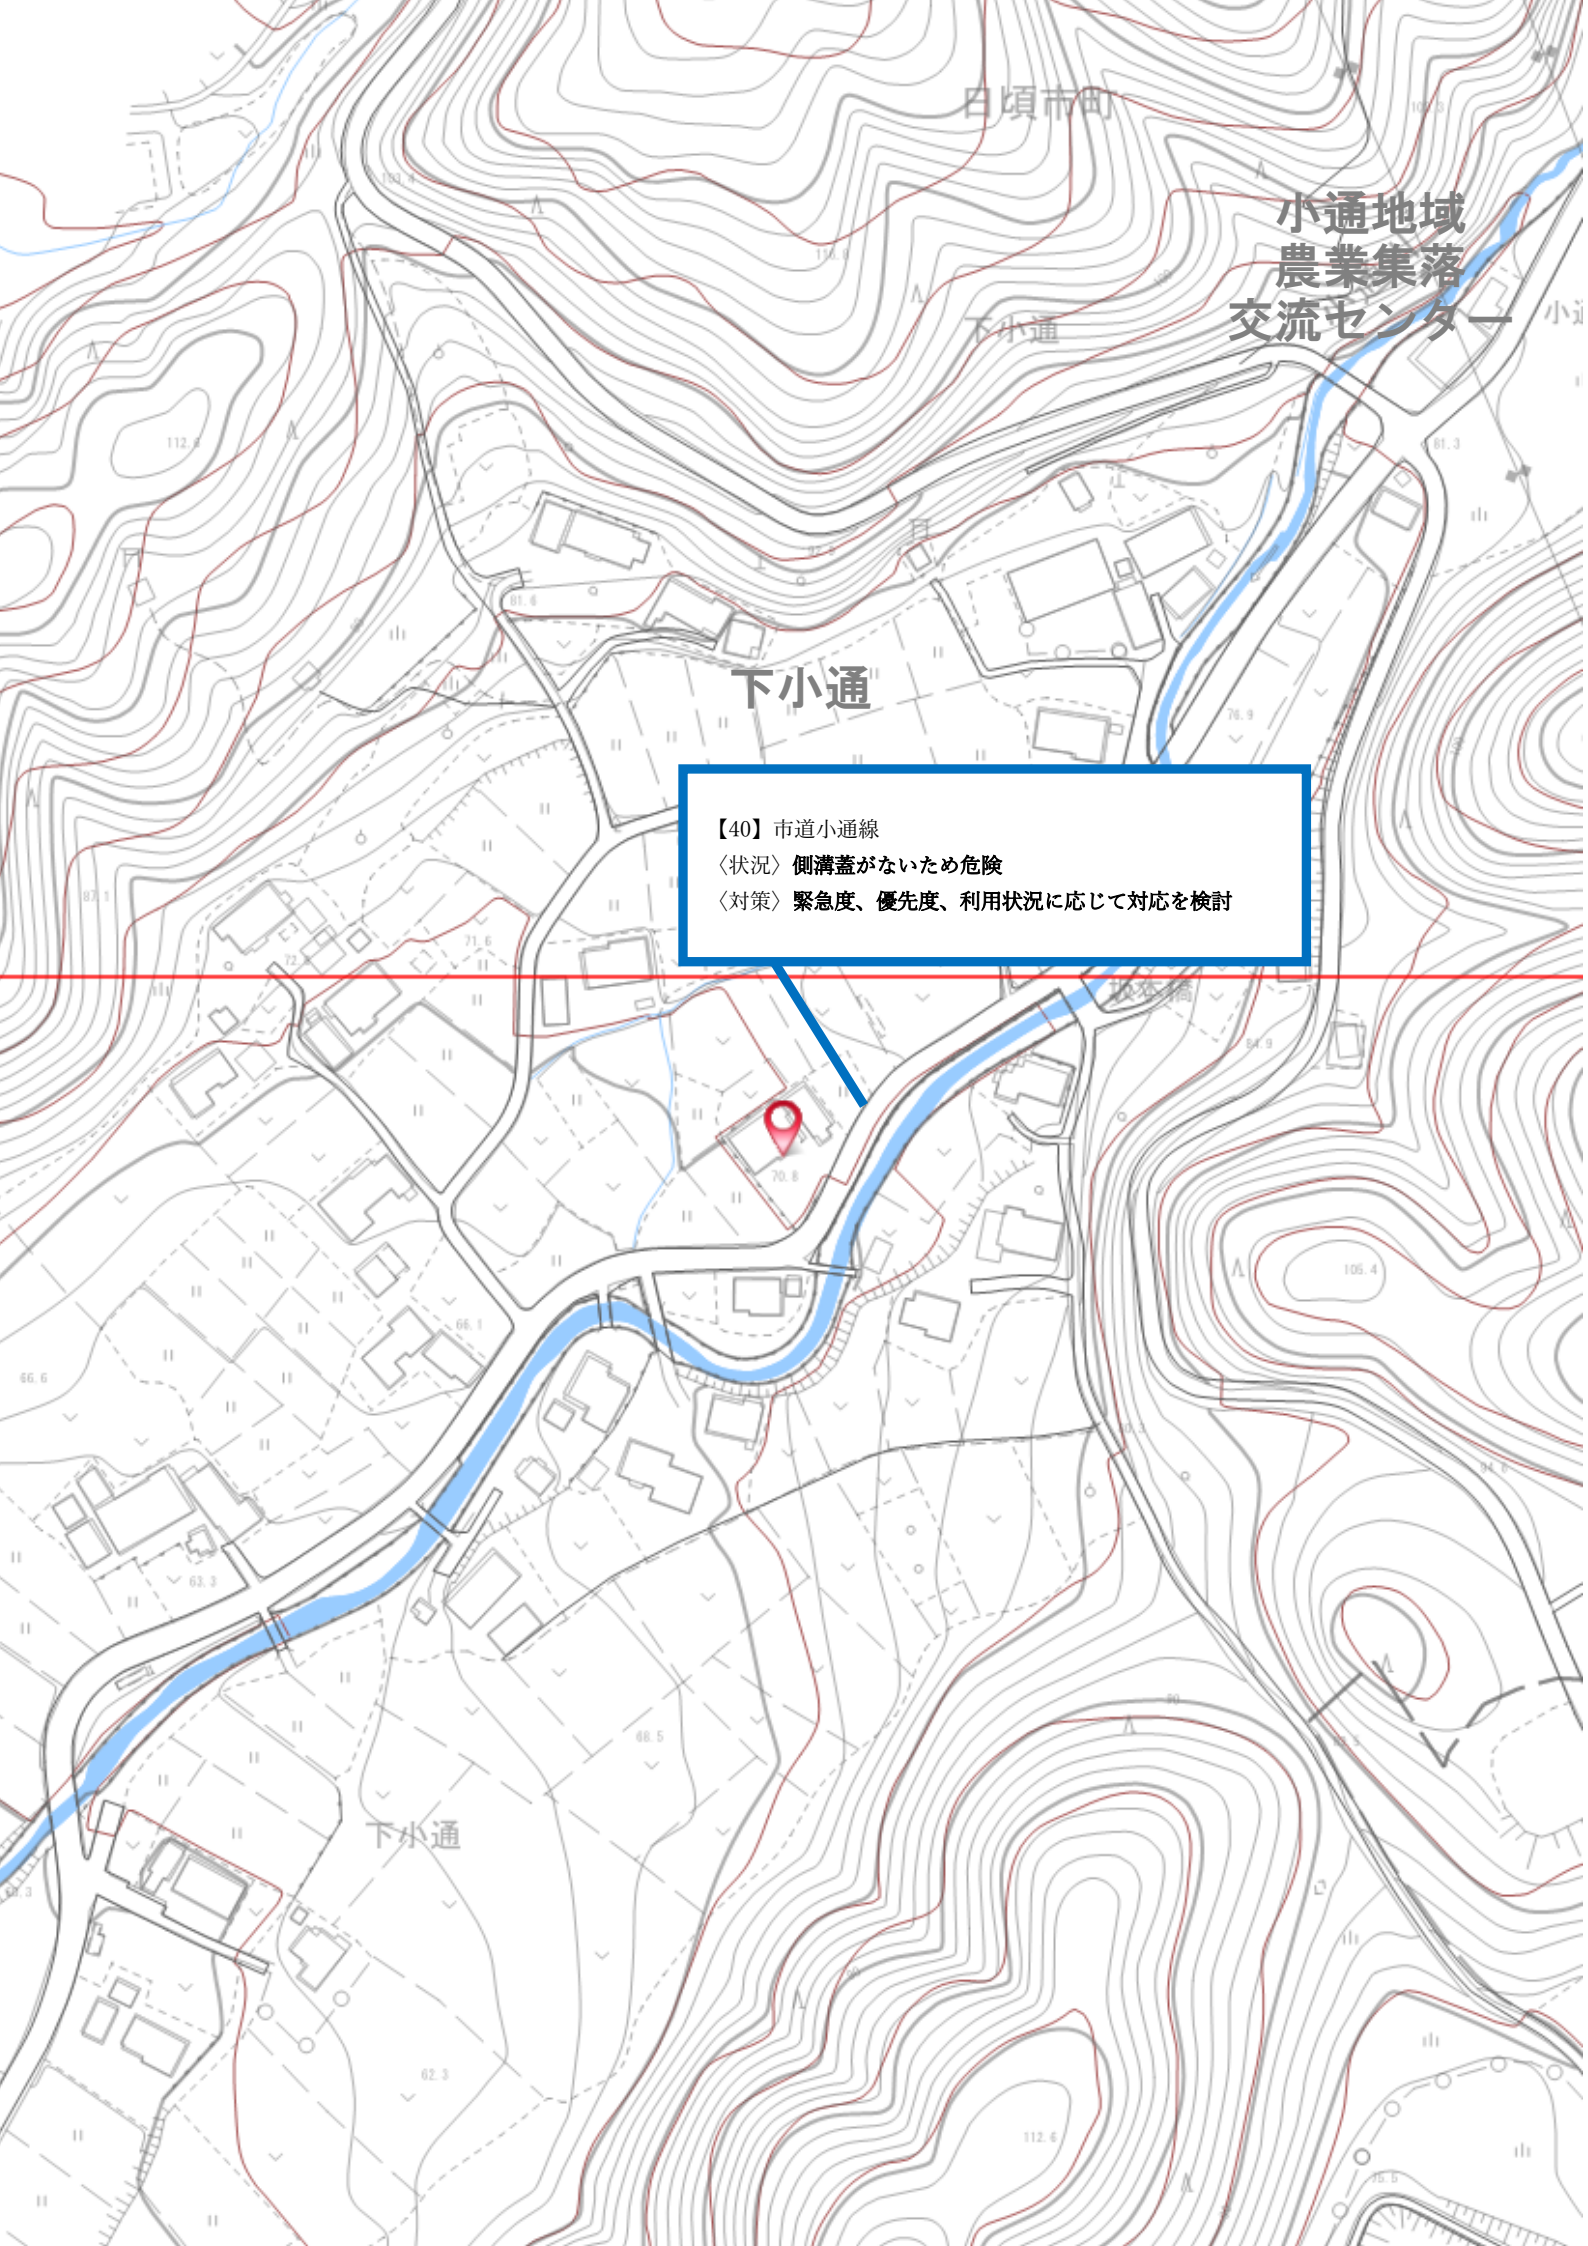
〈状況〉側溝蓋がないため危険

〈状況〉カーブミラーが古く、ほとんど見えない

〈状況〉夜間は暗いため危険

〈状況〉道路が狭く危険

〈対策〉緊急度、優先度、利用状況に応じて対応を検討

〈対策〉修繕を実施予定

〈対策〉防犯灯の設置は防犯灯配布事業

〈対策〉道路拡幅早期事業化に向けた国への補助申請を検討中

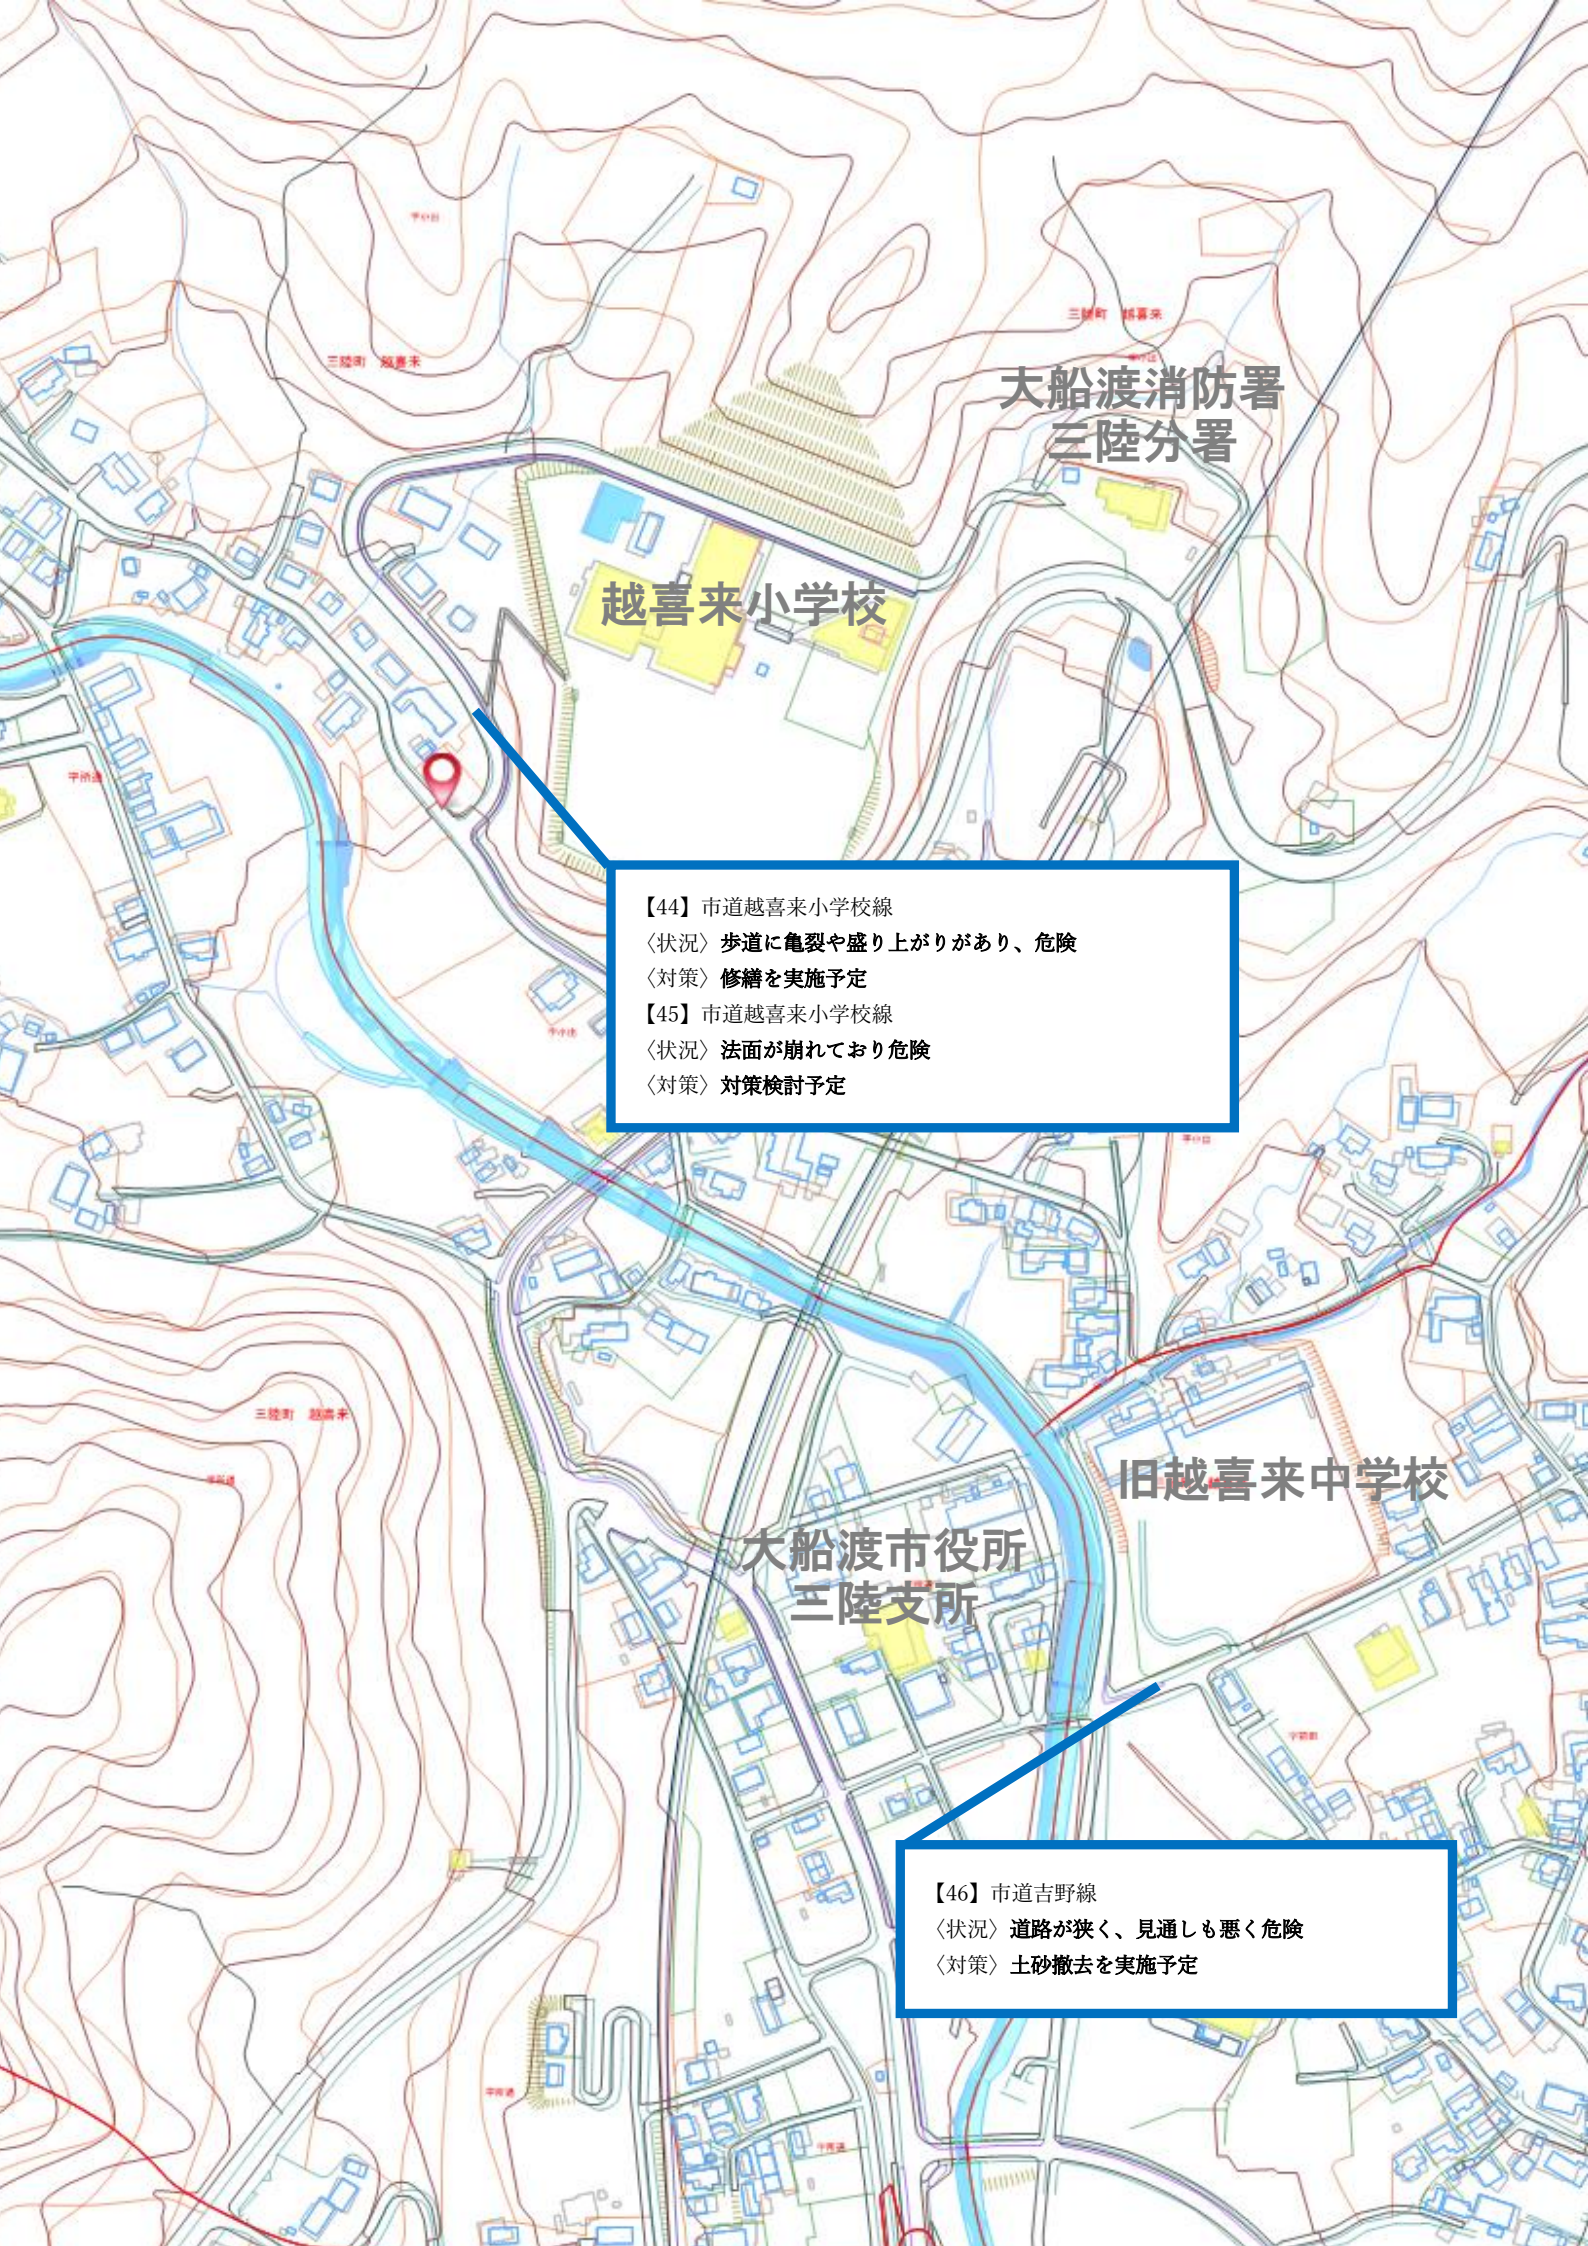
〈状況〉歩道に亀裂や盛り上がりがあり、危険

〈状況〉法面が崩れており危険

〈状況〉道路が狭く、見通しも悪く危険

〈対策〉修繕を実施予定

〈対策〉対策検討予定

〈対策〉土砂撤去を実施予定

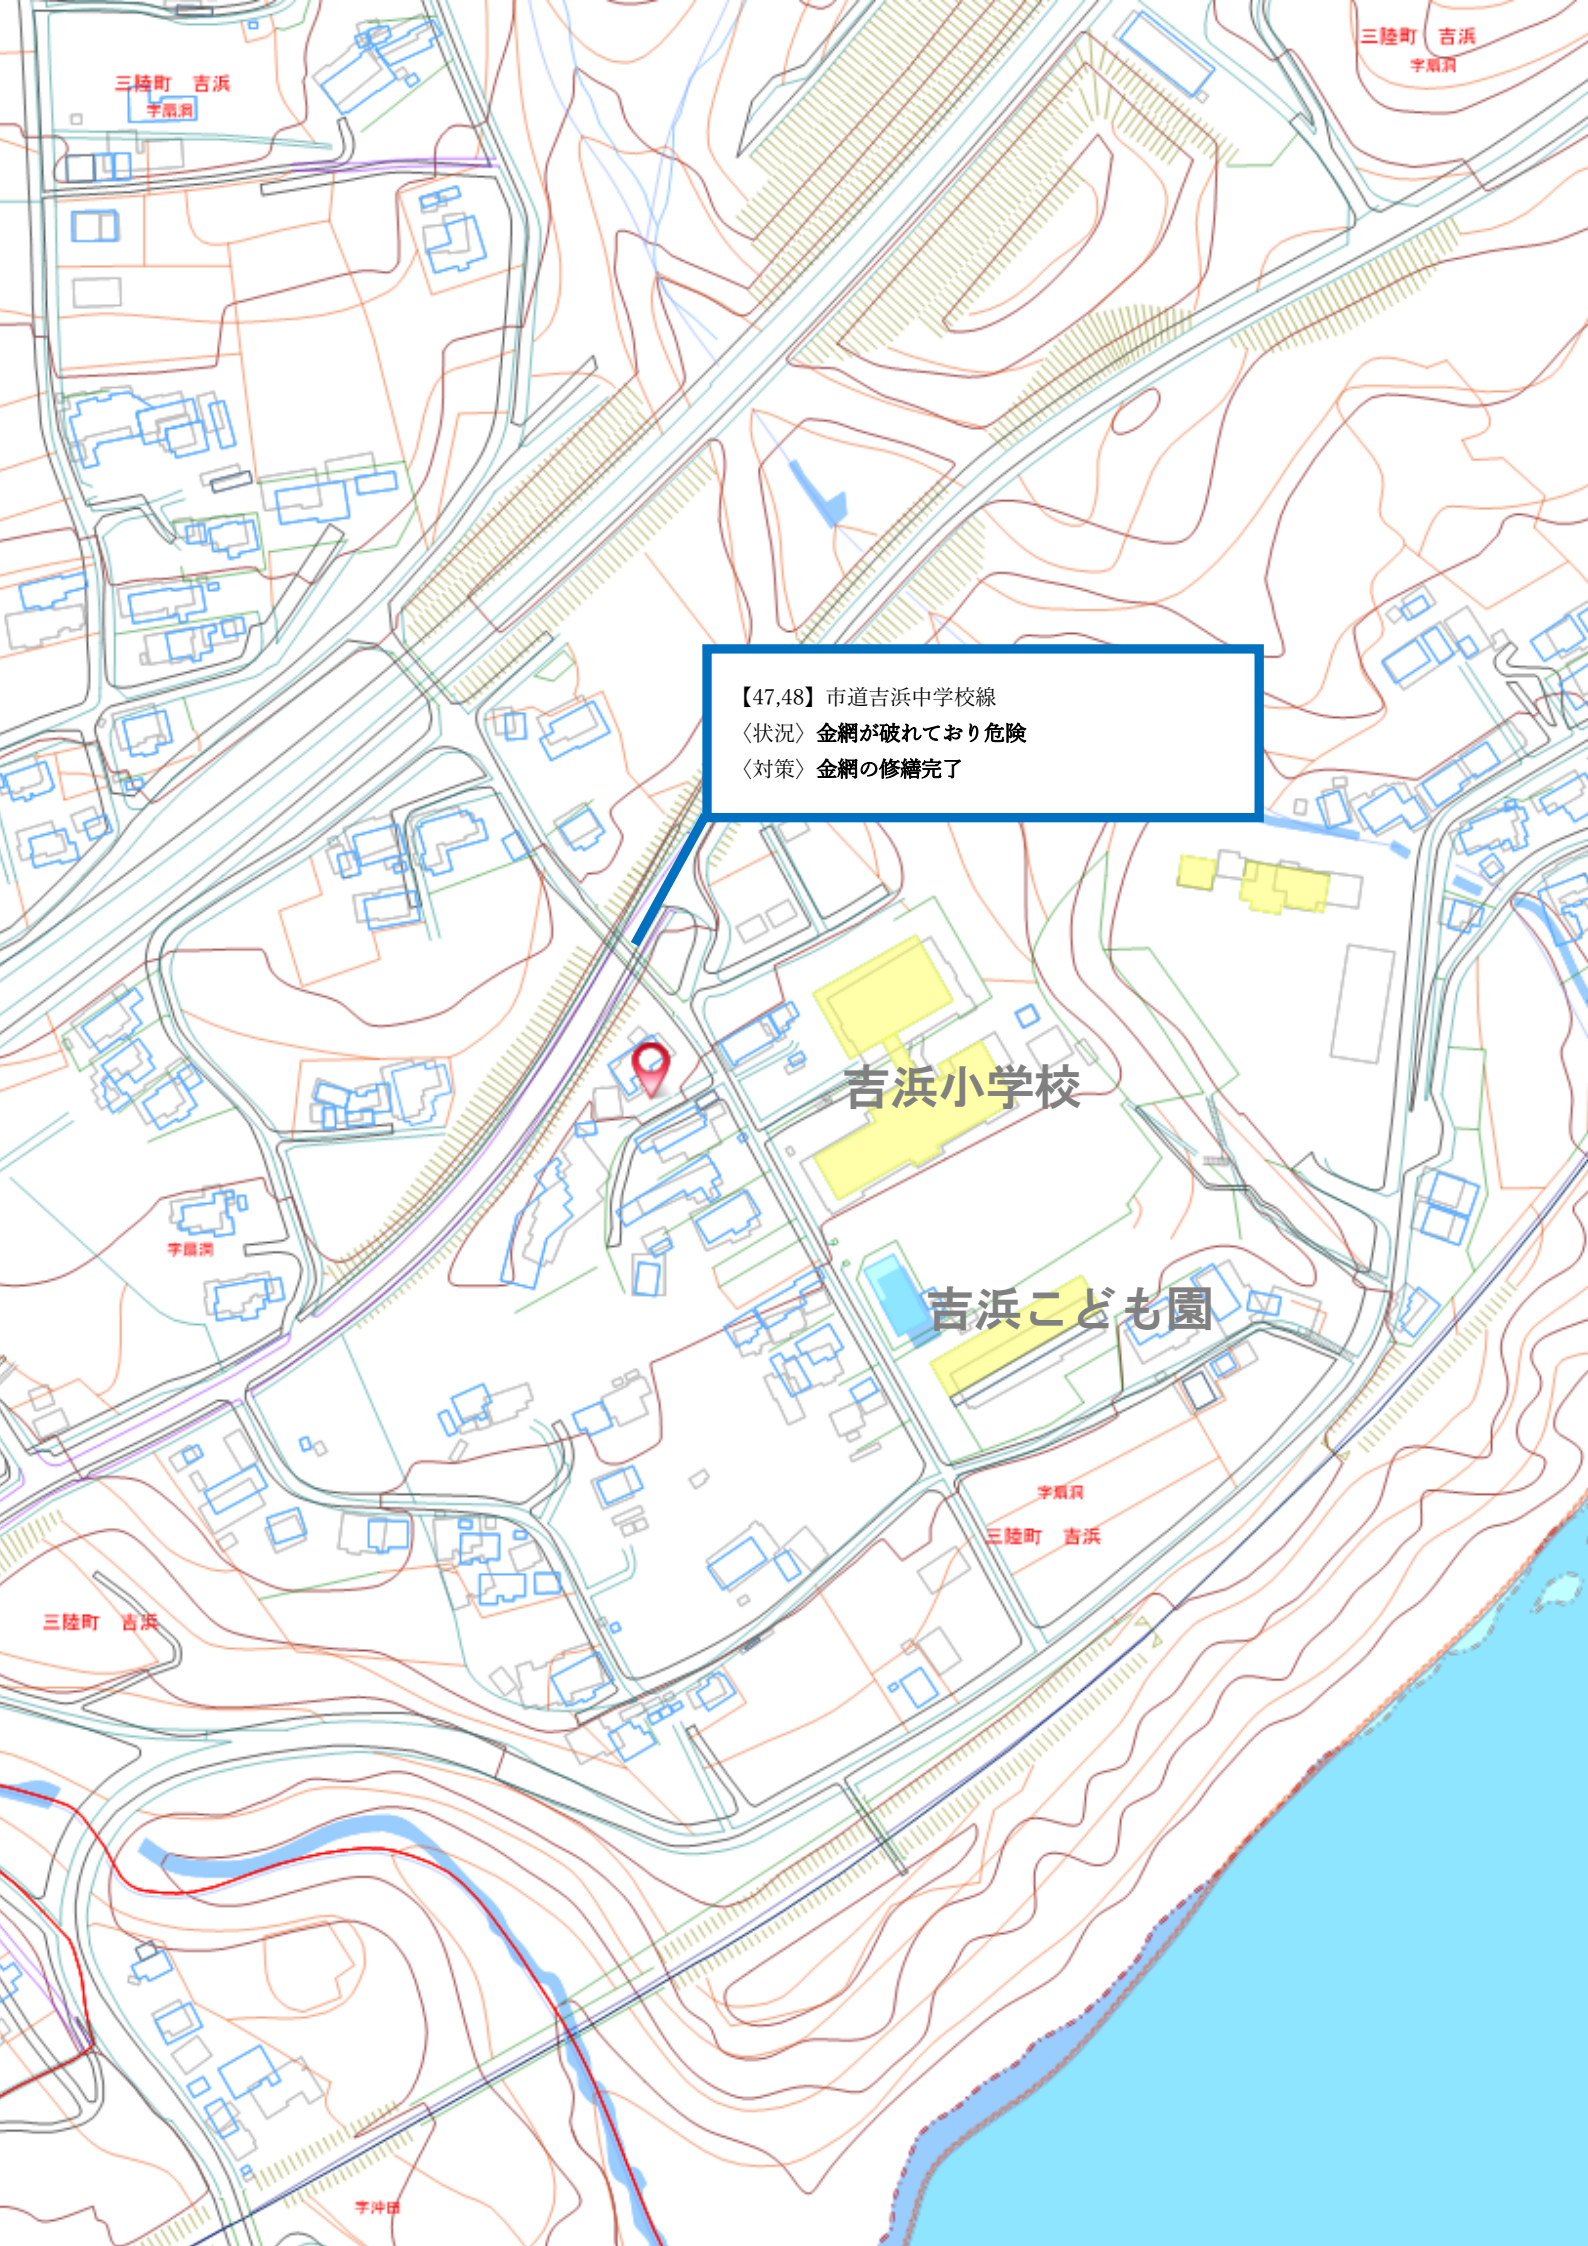
【47,48】市道吉浜中学校線  
〈状況〉金網が破れており危険  
〈対策〉金網の修繕完了

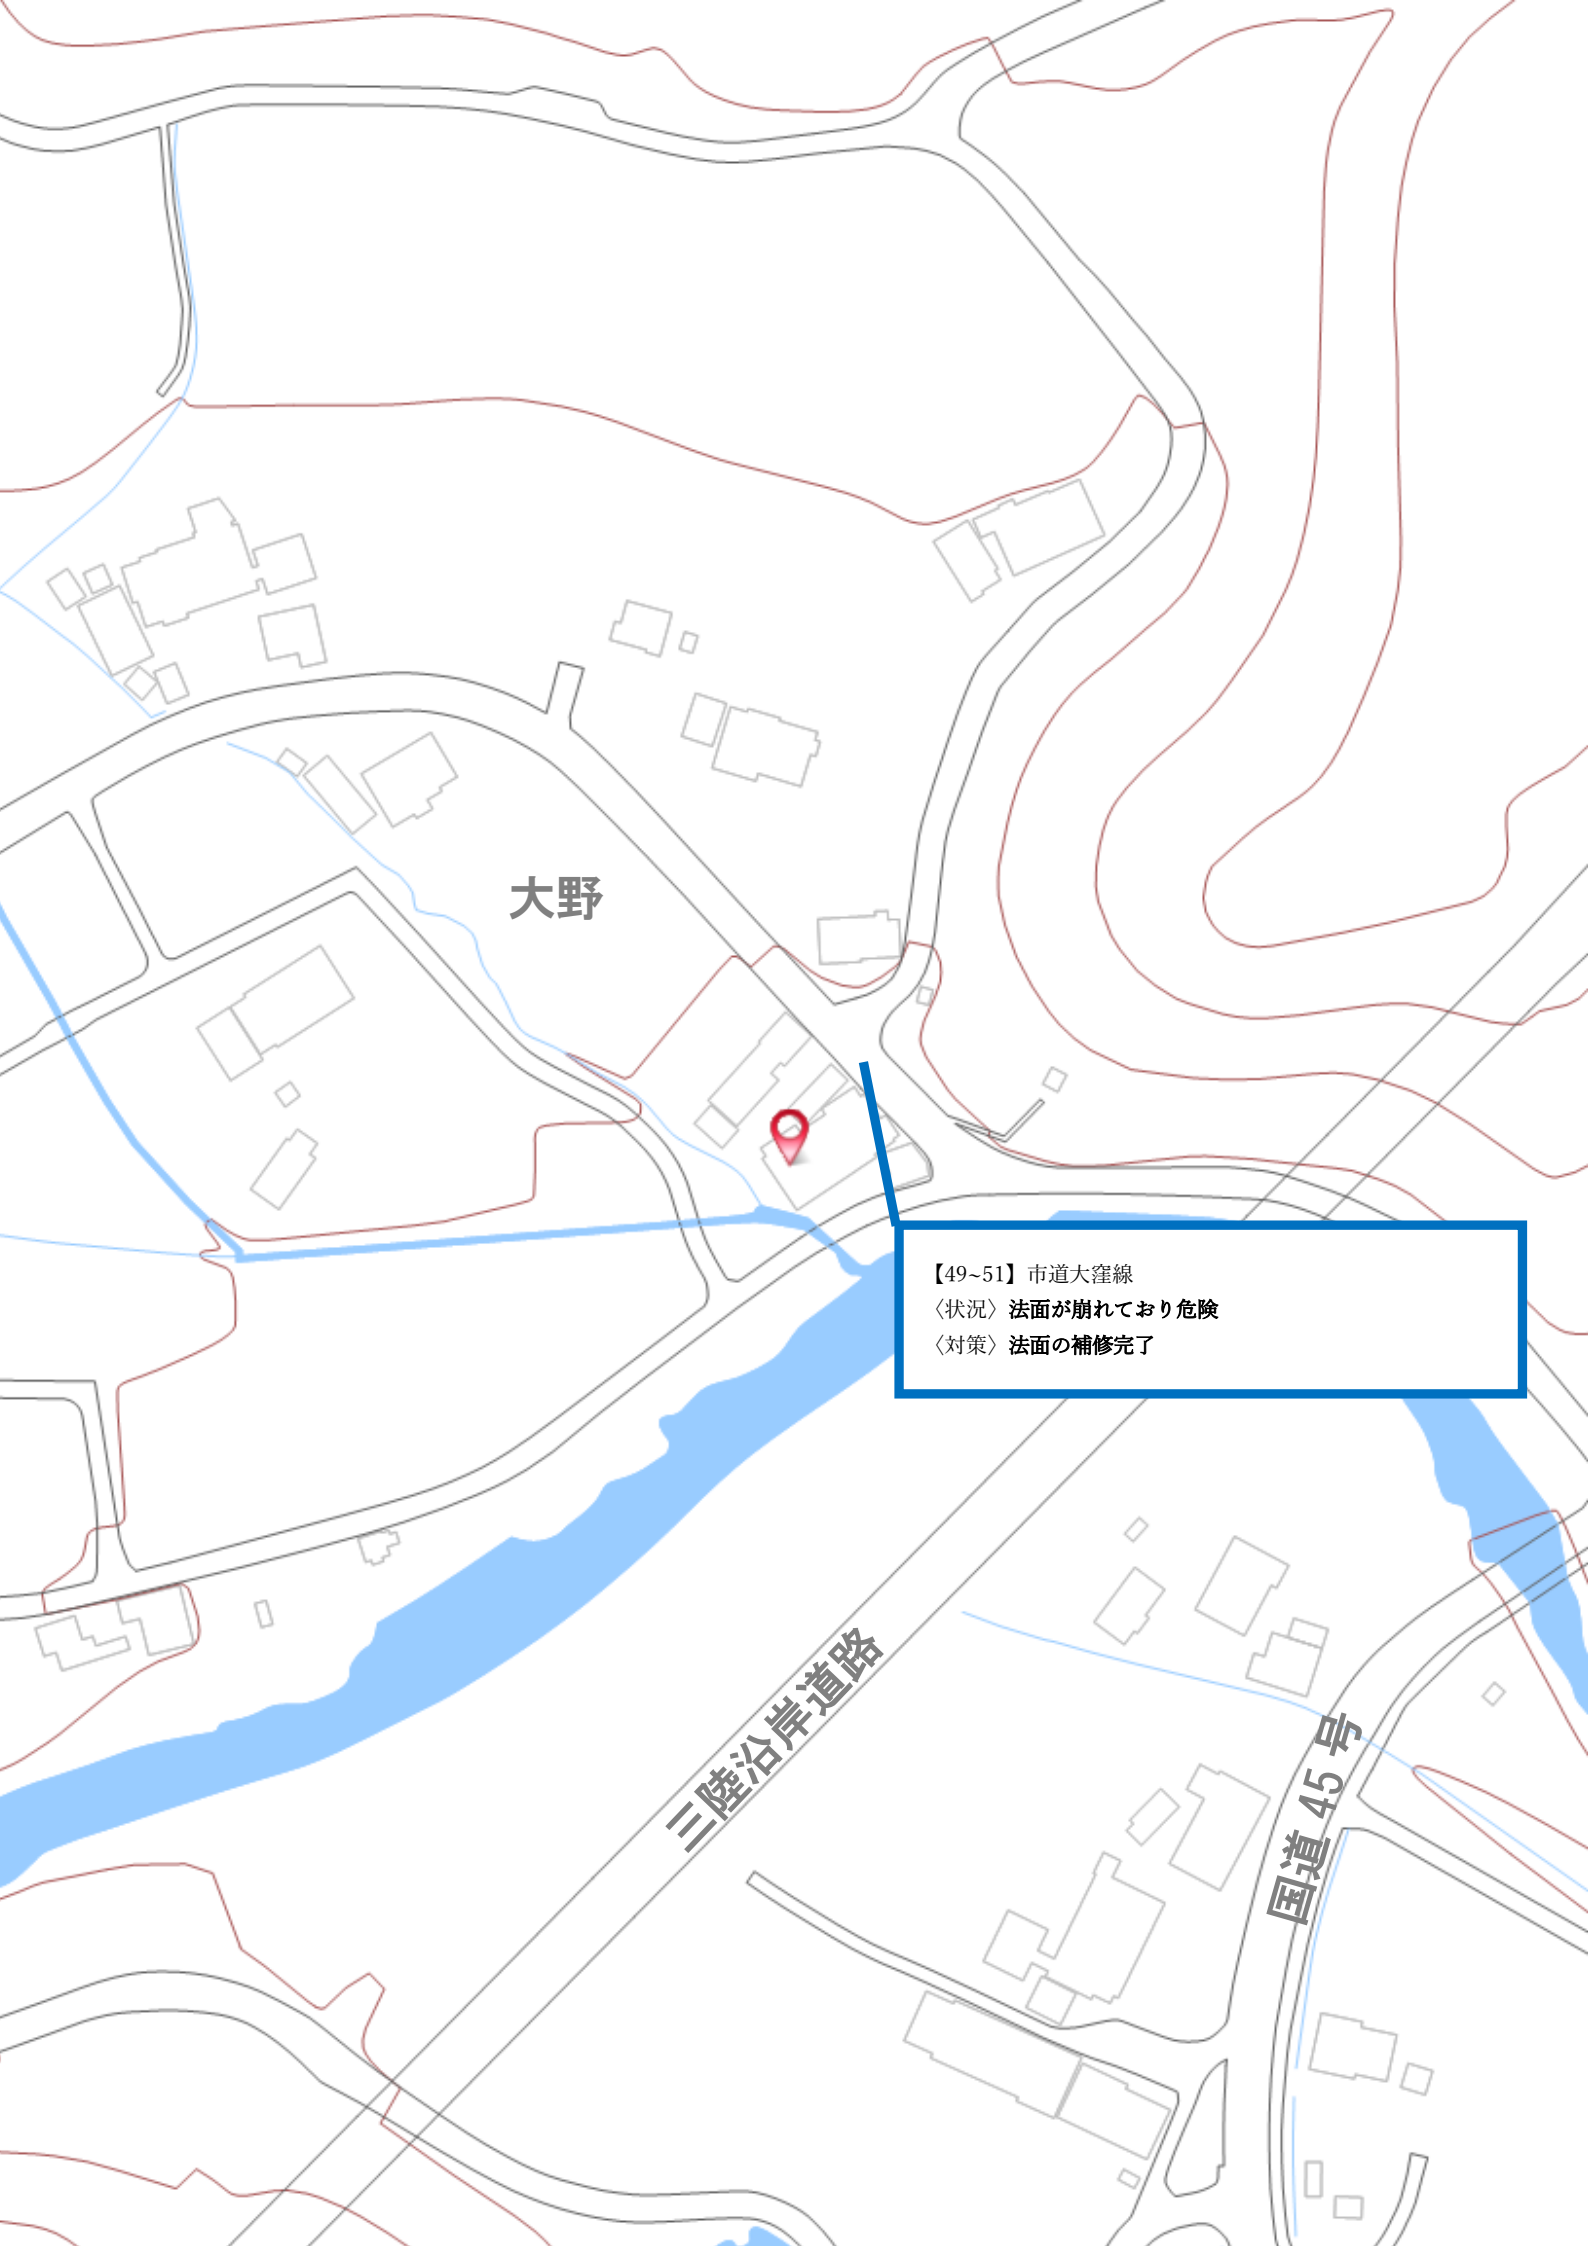
【49~51】市道大窪線  
〈状況〉法面が崩れており危険  
〈対策〉法面の補修完了
