# 第1部

## 東日本大震災について

# 第1章 大船渡市の概況

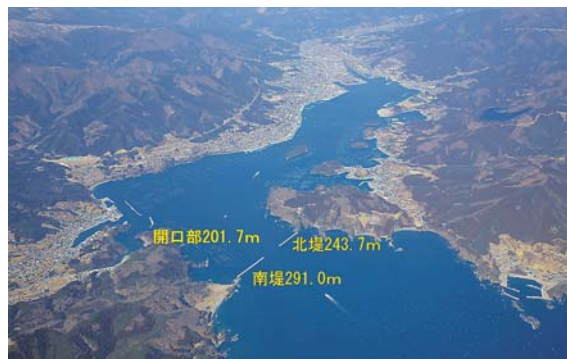
津波災害に備えるため、チリ地震津波後の昭和37年から昭和41年までの5年の歳月をかけ、末崎町字山岸と赤崎町字鳥沢間に総延長約736mに及ぶ国内初の湾口防波堤が建設されていた。

上空から見た湾口防波堤（写真：釜石港湾事務所）

今回の災害においては、湾口防波堤の高さを大幅に上回る津波が襲来したため、湾口防波堤を境に極端に大きな水位差が発生し、ケーソン

が湾内側に押されるとともに、湾内側の基礎マウンドが越流により洗掘されたことにより、ケーソンが滑落したものと考えられる。

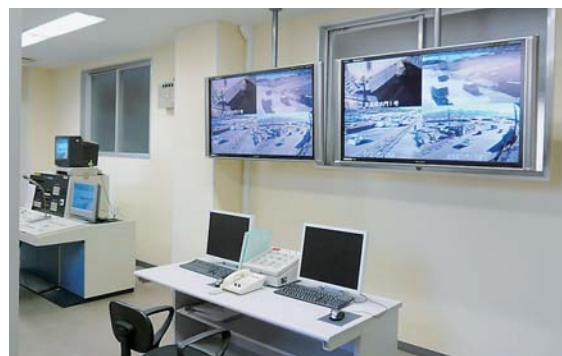
遠隔制御操作卓

成13年度から大船渡港の津波・高潮防災ステーションの整備が行われ、平成18年度には、遠隔操作のための制御局舎が大船渡消防署に併設され、7カ所の陸閘、水門の遠隔操作が行われていた。

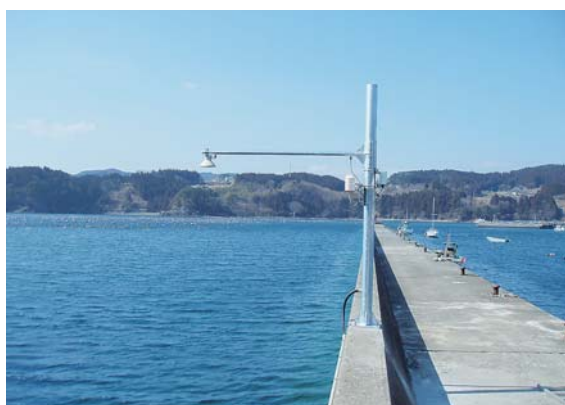
津波や高潮が発生した場合の潮位変動を的確に把握するため、市内の沿岸部3カ所に潮位観測装置を設置し、市役所と消防署に監視用モニターを設置するとともに、市ホームページ上で

潮位観測装置

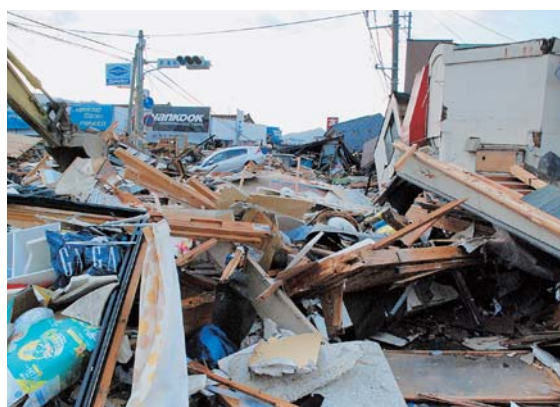
国道45号等の主要道路は津波により一部浸水し、がれきによって寸断された。三陸縦貫自動車道は、地震による被害はあったものの、高台に整備されていたため、津波の浸水被害を免れ通行が可能であった。

がれきにより寸断された国道45号
