「被災した住宅の応急修理」に係る証拠写真代替資料

| 災害名 | 令和 7 年大船渡市大規模林野火災 | | | | |
| 修理物件 | 〇〇 〇〇邸 | | | | |

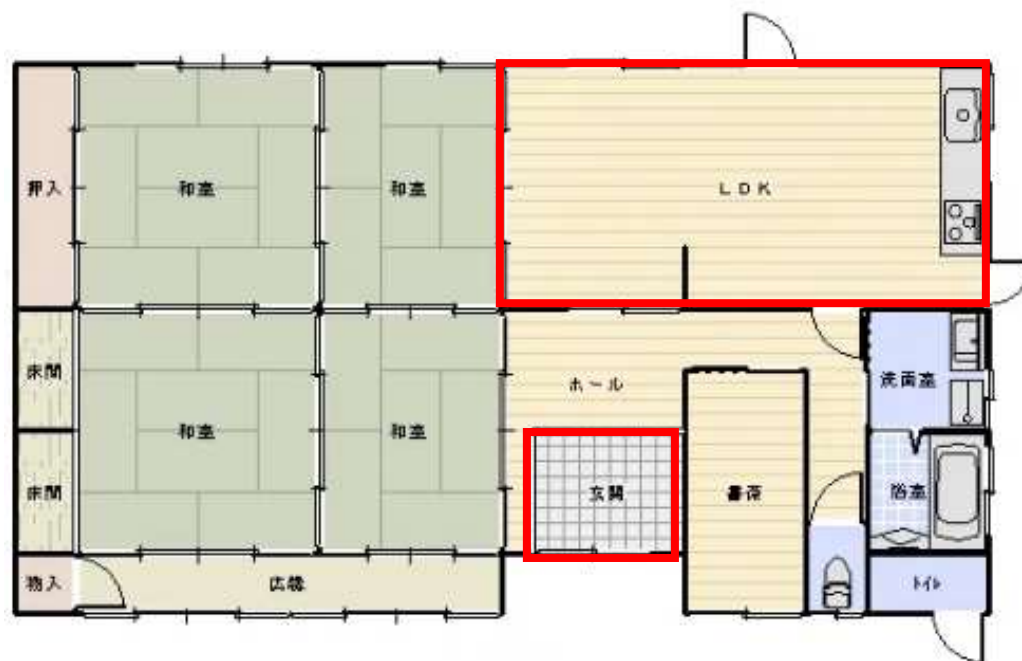
〇〇 〇〇邸図面（1階）

※損傷箇所が判るようにすること（該当箇所は赤枠で示す）

1

| <p>（修理箇所名）</p> <p>LDK<br/>（16帖相当）</p> | <p>（破損状況説明）</p> <p>床上浸水により、根太が腐食、床・壁の断熱材が吸水し脱落。フローリング下地板の腐食、床板に反り、壁板の腐食、カビの発生交換する必要がある。</p> |
| <p>（破損材料）</p> <ul style="list-style-type: none"> <li>・根太：〇〇箇所が腐食</li> <li>・断熱材（床）：吸水により脱落</li> <li>・床下地材：腐食により交換</li> <li>・フローリング材：反りにより交換</li> <li>・壁板：腐食・カビにより交換</li> <li>・断熱材（壁）：吸水による脱落</li> <li>・巾木：カビの発生</li> </ul> | <p>（交換材料）</p> <ul style="list-style-type: none"> <li>・根太：ヒノキ材で交換</li> <li>・断熱材（床）：グラスウールに交換</li> <li>・床下地材：木下地〇mmで敷込</li> <li>・フローリング材：ヒノキ無垢材で対応</li> <li>・壁板：ヒノキ材で補修</li> <li>・断熱材（壁）：グラスウールに交換</li> <li>・巾木：ヒノキ材に交換</li> </ul> |

2

| <p>（修理箇所名）</p> <p>玄関<br/>（収納は対象外）</p> | <p>（破損状況説明）</p> <p>玄関タイルの割れ、モルタルの亀裂、巾木・見切りの損傷、玄関ドア破損交換</p> |
| <p>（破損材料）</p> <p>玄関タイル：破損<br/>モルタル：亀裂<br/>巾木・見切り：破損<br/>玄関ドア：破損<br/>（メーカー、品番）</p> | <p>（交換材料）</p> <p>玄関タイルの交換<br/>モルタル亀裂：コーキング材充填<br/>巾木・見切り：ヒノキ材で補修<br/>玄関ドア：同等品に交換<br/>（メーカー、品番）</p> |
