## 末崎町峯岸地内の市道での土砂崩れについて

6月4日（水）に末崎町字峯岸地内の市道脇の法面で発生した土砂崩れについて、対応状況をお知らせします。

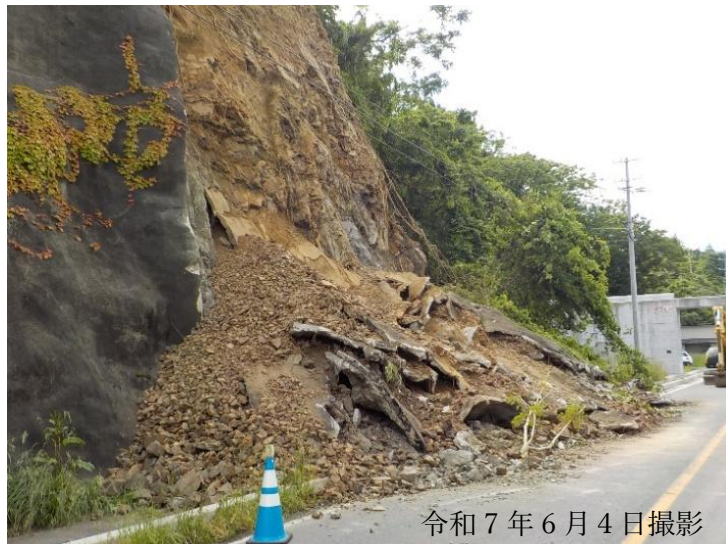
#### 現場状況写真

- (1) 発生場所 末崎町字峯岸地内 市道石浜平林線脇法面
- (2) 崩落した範囲 高さ約15m、延長20m
- (3) 状況等
  - ・現場の土質は風化岩及び土砂と推察される。（元は法面吹付）
  - ・土砂や立ち木、吹付材が落下する危険な状況が続いている。
  - ・原因は調査中。

- (1) 現状  
市道石浜平林線の土砂災害発生箇所を含む320m区間において、全面通行止め。  
なお、迂回路は市公式SNSで周知済み。
- (2) 今後の予定  
本復旧は大規模な工事となるため、完了までに期間を要する。そのため、大型土嚢等を設置して歩行者や車両の安全を確保したうえで、全面通行止めを解除し、片側交互通行に切替える。  
なお、片側交互通行への切替え作業は、1週間程度で完了予定。
