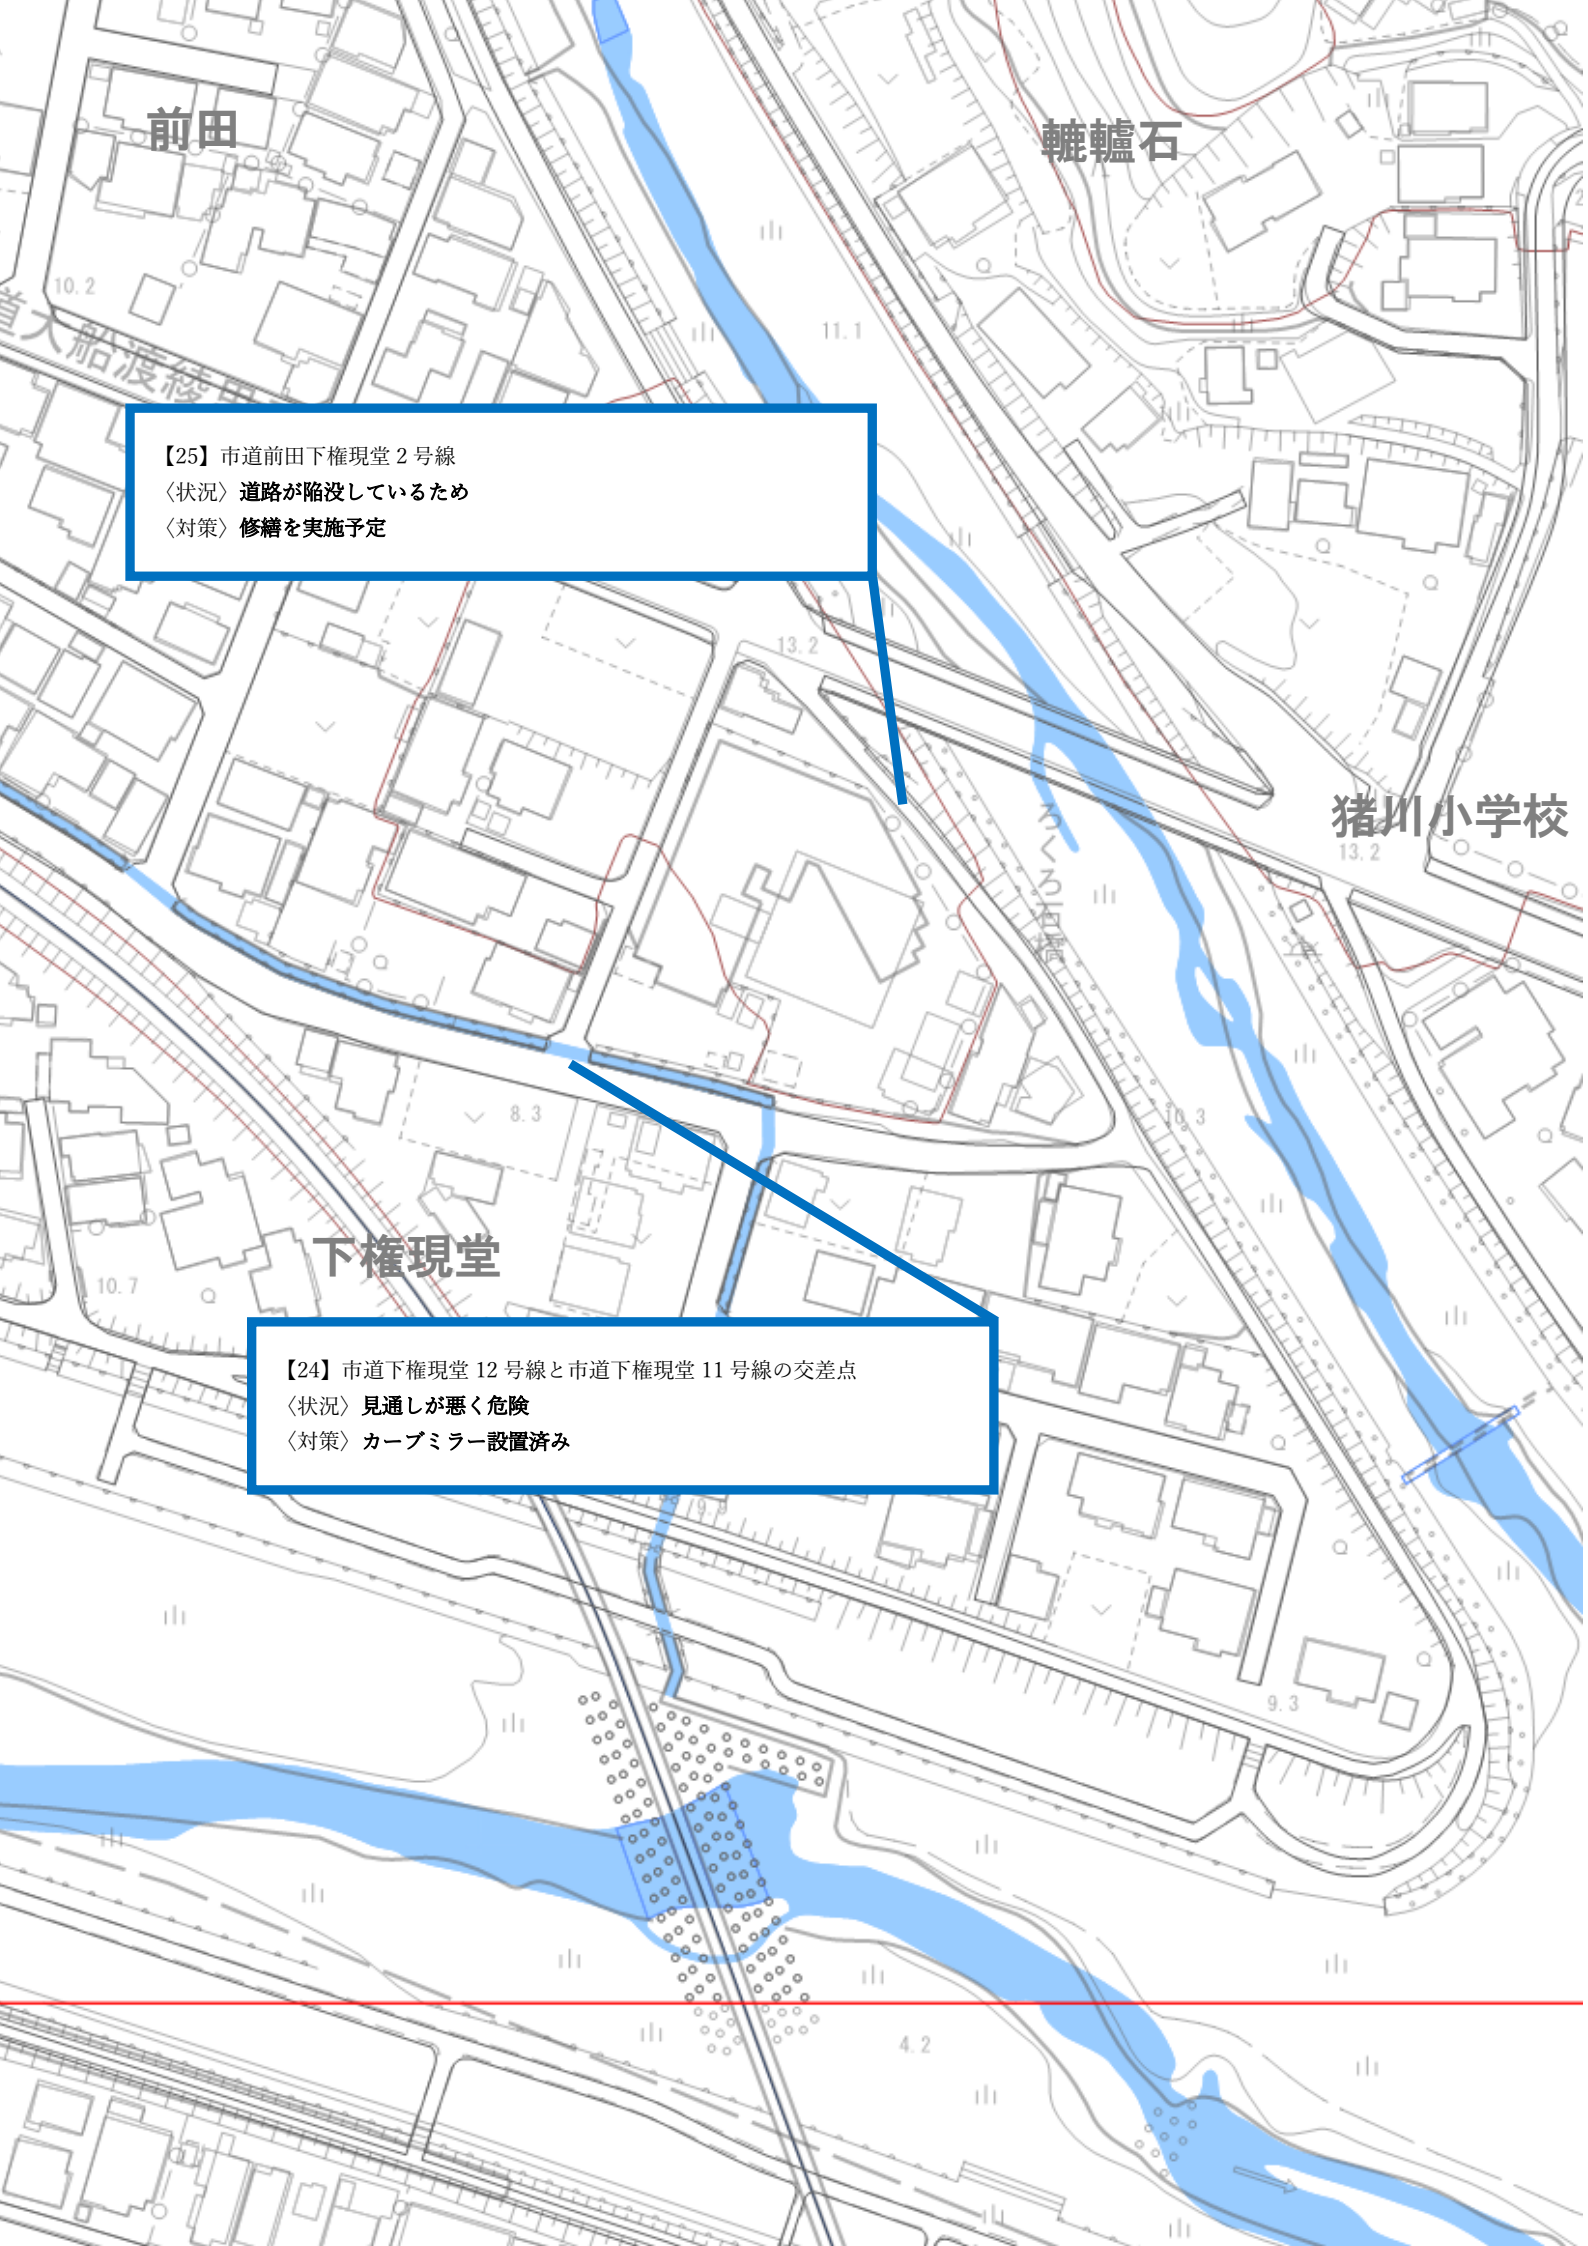
【23】市道大冷久名畑線  
〈状況〉スピードを出す車両がいて危険  
〈対策〉規制標識以外の方法を検討

【25】市道前田下権現堂2号線  
〈状況〉道路が陥没しているため  
〈対策〉修繕を実施予定

【24】市道下権現堂12号線と市道下権現堂11号線の交差点  
〈状況〉見通しが悪く危険  
〈対策〉カーブミラー設置済み
