# 津波防災まちづくりについて（案）

## パターン （道路等の嵩上げがない地域）

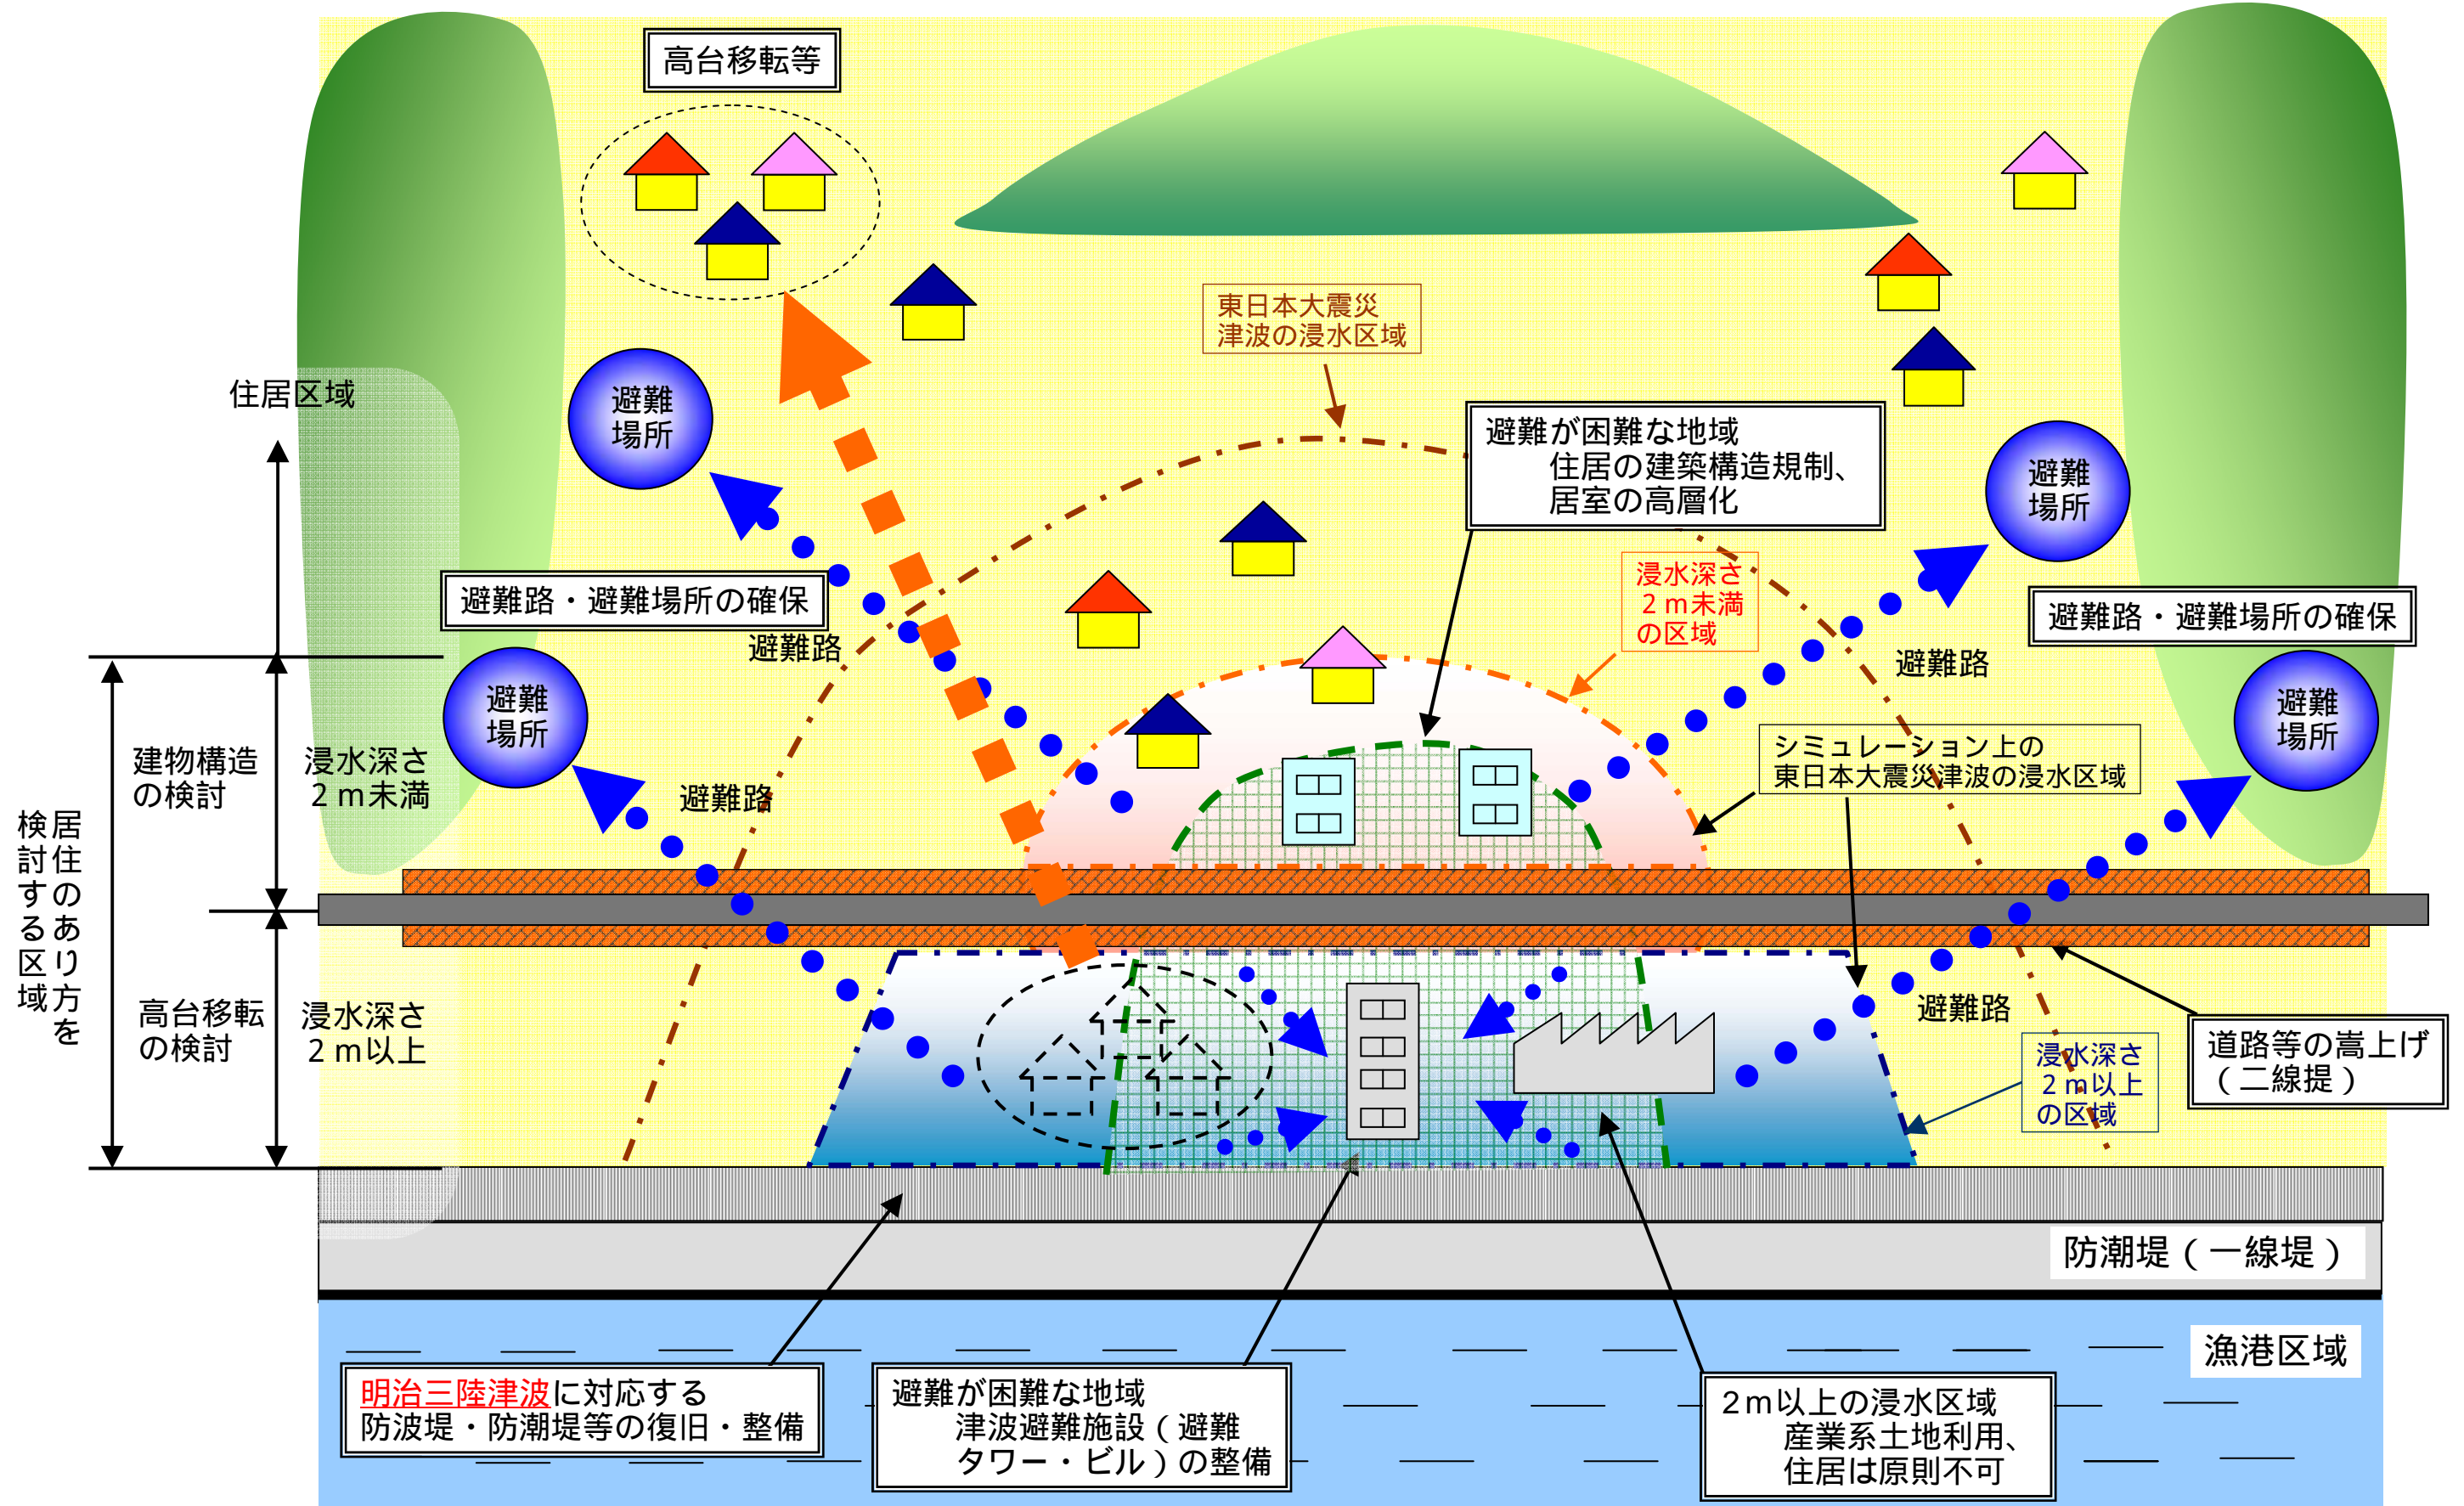
## パターン（道路等の高上げがある地域）

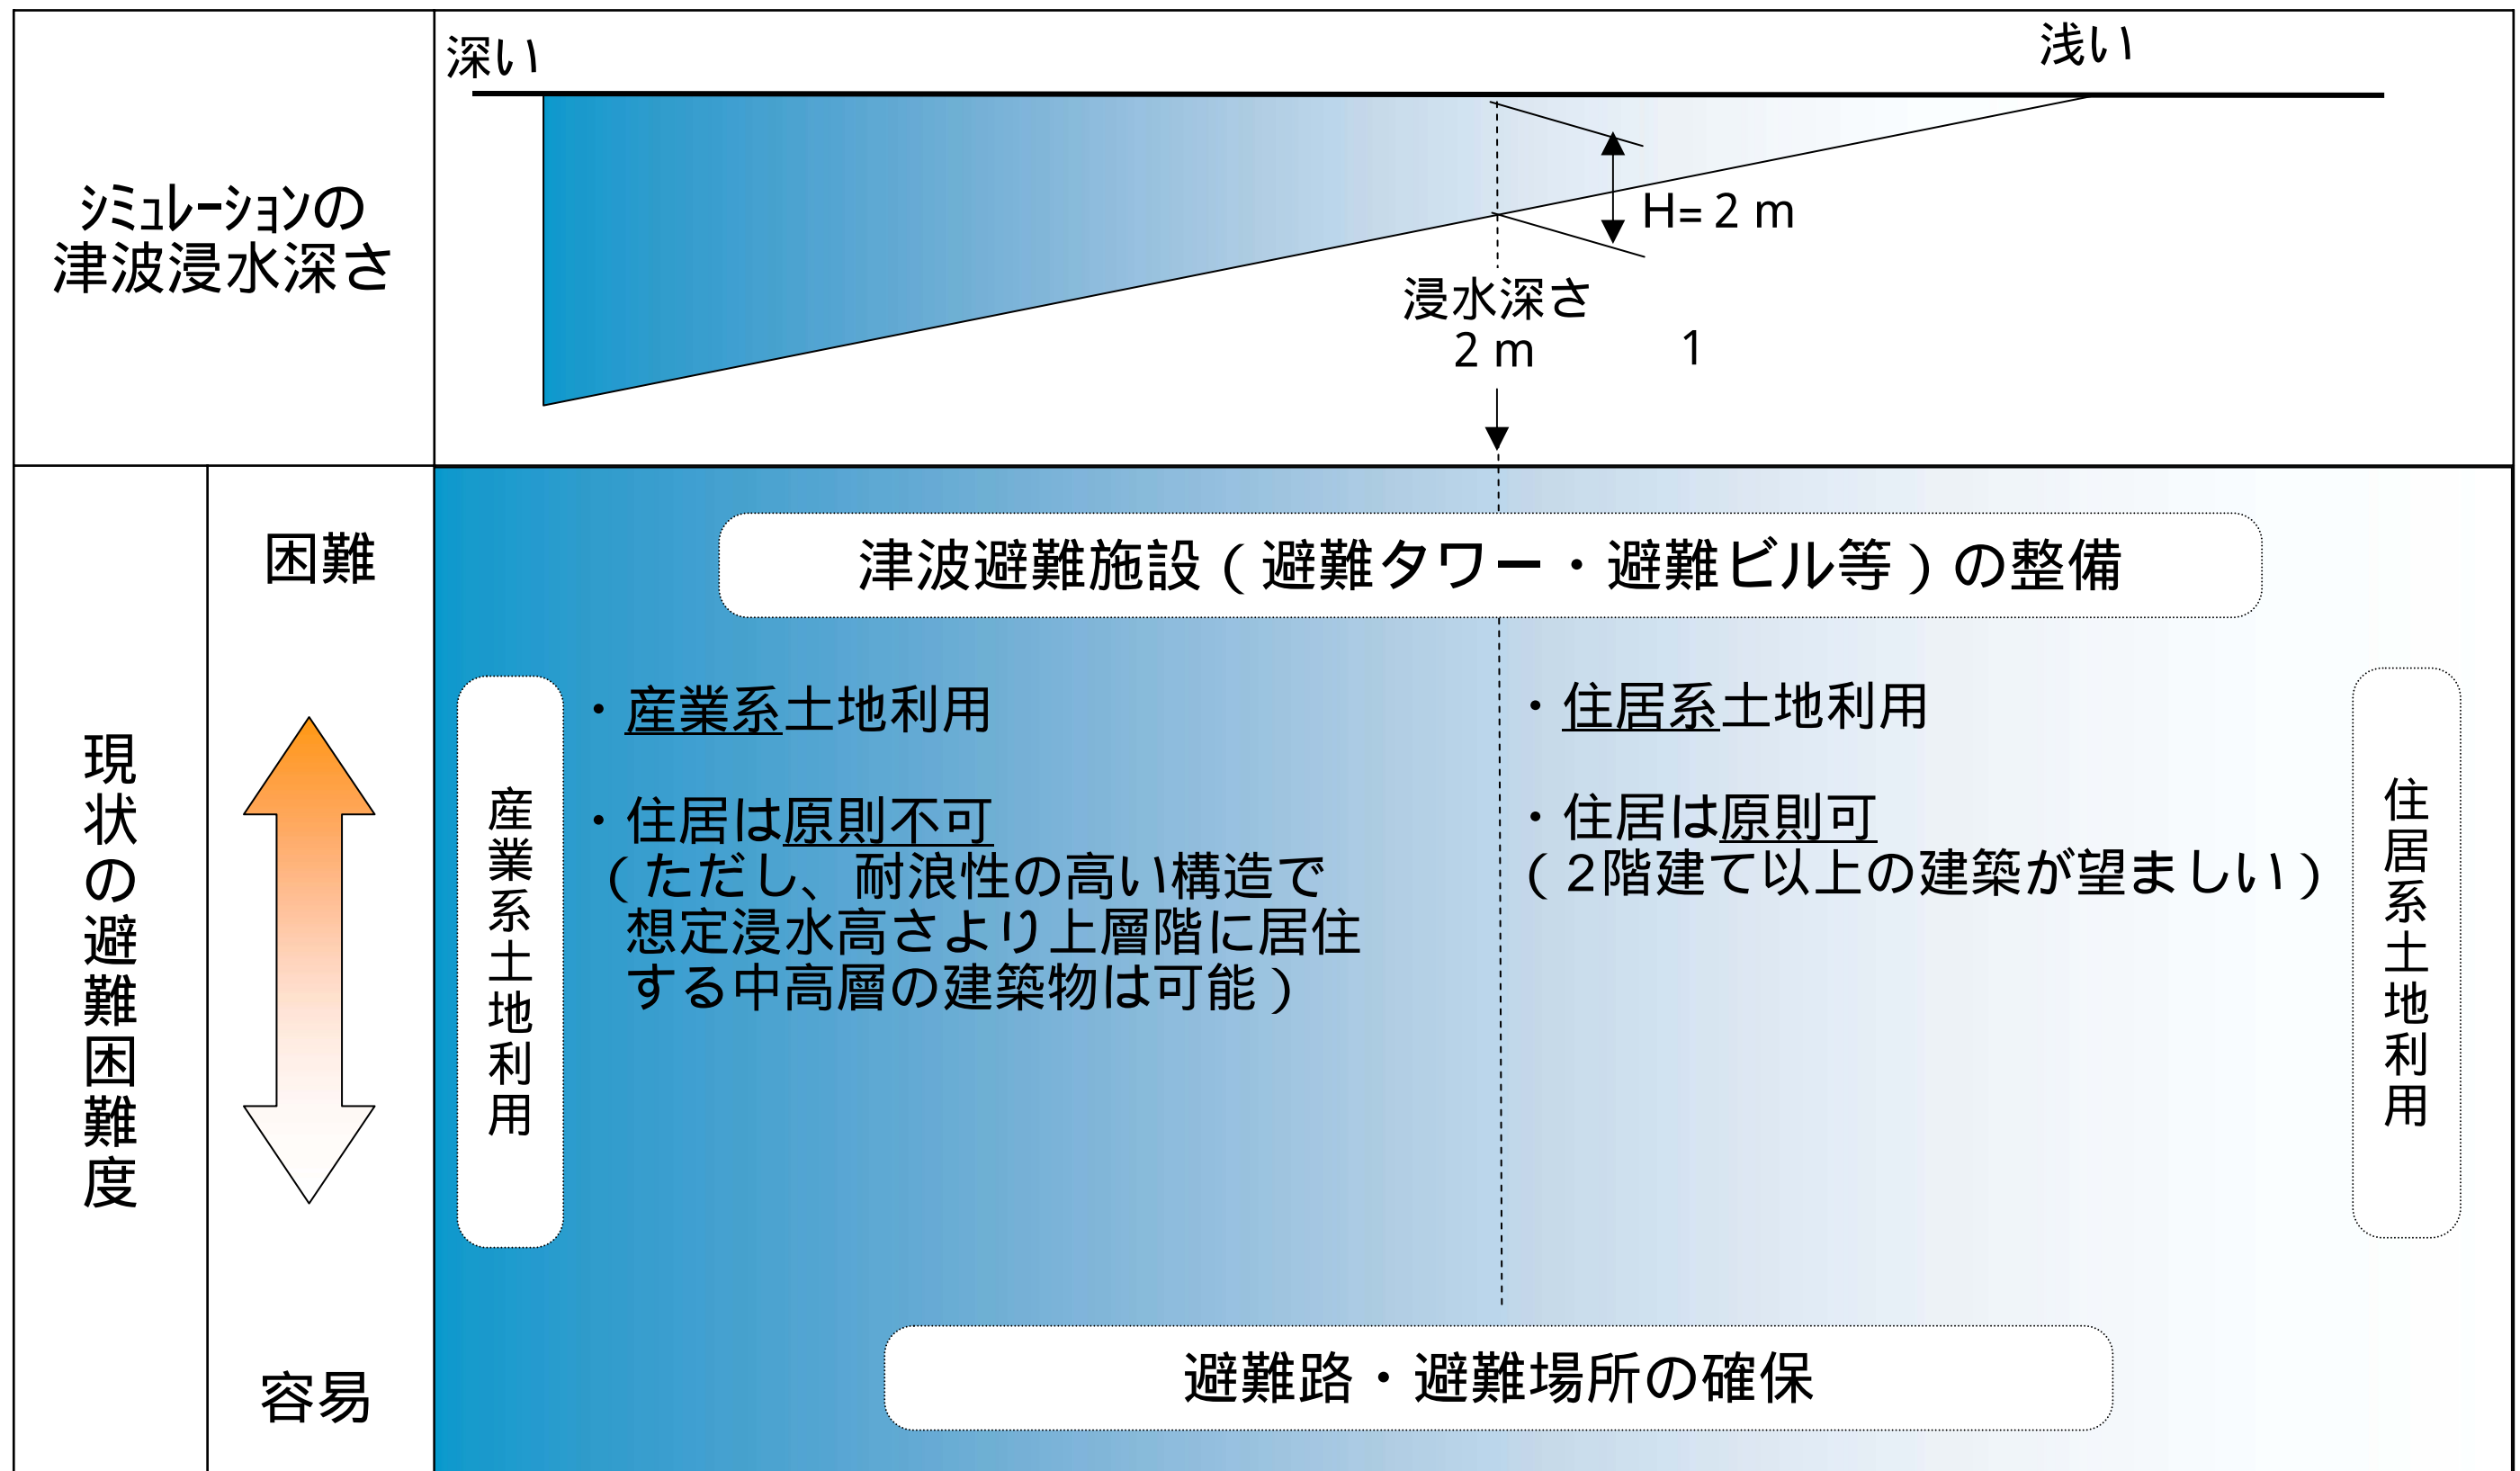
# 土地利用の考え方（案）

1：浸水深さ2 mは、建築物に壊滅的被害を及ぼさない深さ。国土交通省の直轄被災状況調査結果では、浸水深さ2 m以下では全壊の割合は、ほぼ1 / 3程度あるのに対し、2 m超では全壊の割合が約7割近くを占めている。
