# 大船渡市スポーツ施設整備 基本計画（案）

令和 2 年 11 月  
大 船 渡 市

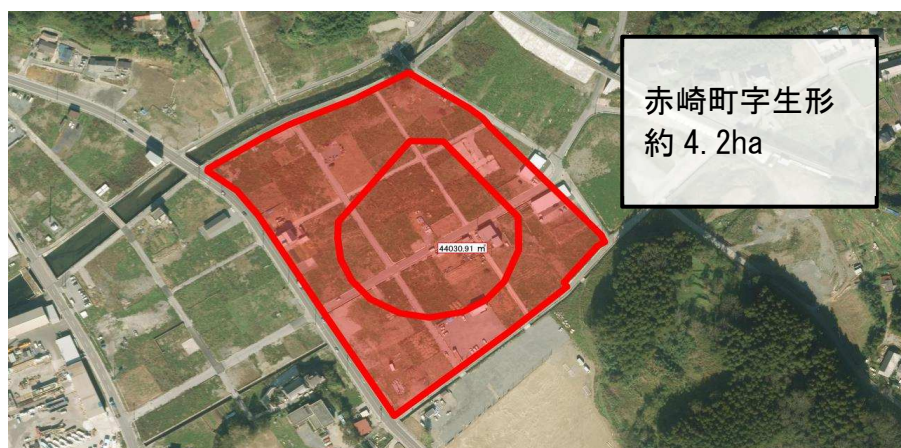
図 27 整備候補地 1 中赤崎地区

※ 用地は、敷きならし工事が完了後、行政用途での使用が可能となる。

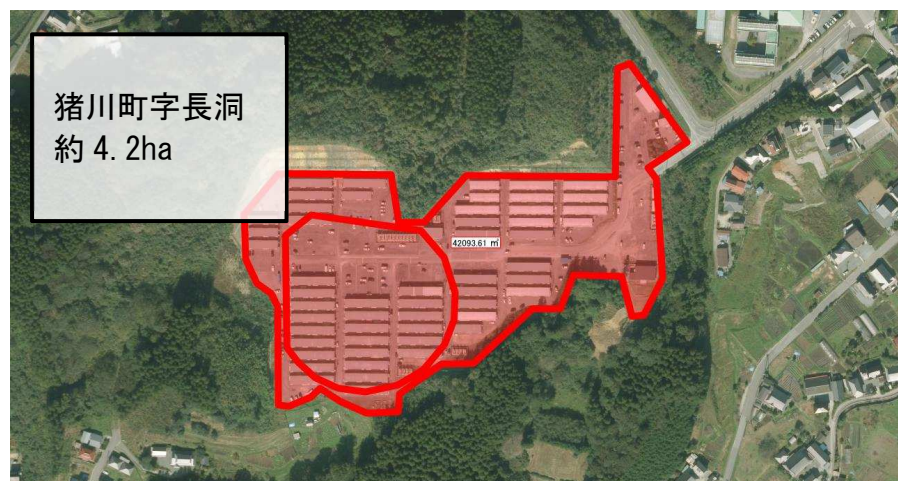
図 28 整備候補地 2 長洞地区

※ 用地全体が、市有地となっている。
